## INFORMACIÓ IDENTIFICATIVA I DESCRIPTIVA

Denominació	Sa Teulera
Codi	BANY-C-020
Tipologia	Casa Rural
Ús actual	Habitatge
Autoria	-
Estil o corrent	-
Grau de protecció	-

Municipi	Banyalbufar
Situació	Camí de sa Teulera. Polígon 3. Parcel·la 97 Plànol 2C
Coordenades UTM	X: 459512 Y: 4392899
Altitud	306 m.
Entorn	Rural
Referència cadastral	07007A003000970000SI

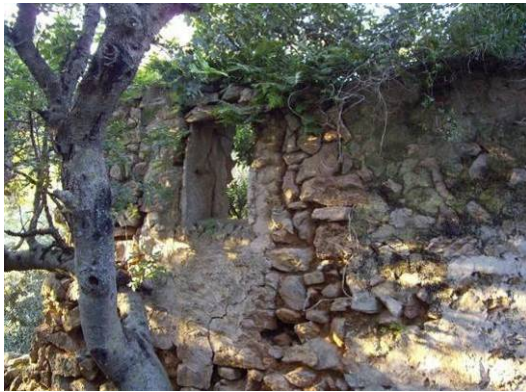
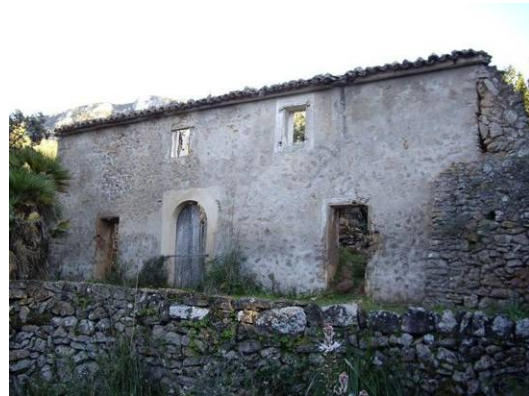
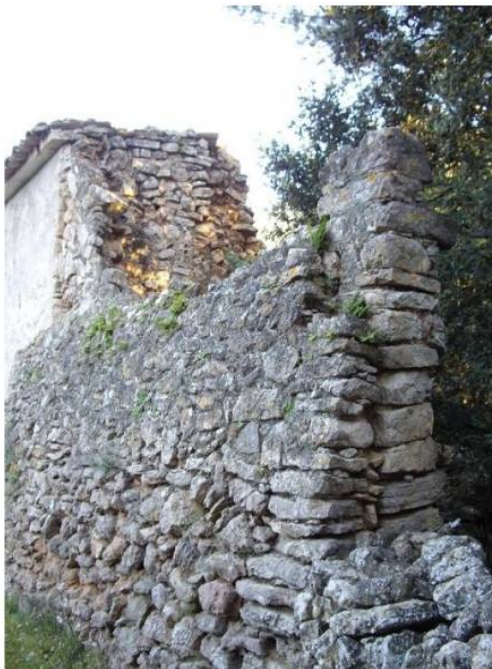
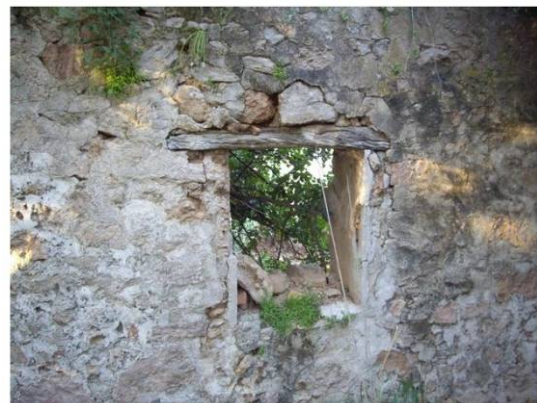
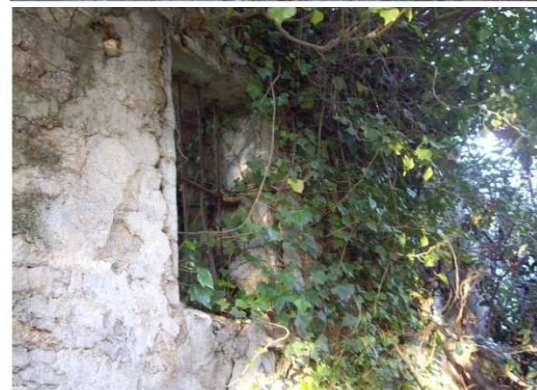
## IMATGES

Casa rural aïllada, edificada al marge del camí de sa Teulera, construïda amb la tècnica de pedra en verd i de planta rectangular. Actualment la coberta es troba derruïda i només conserva el voladís del frontis. L'interior també es troba derruït. Es conserva íntegrament la façana principal, composta per dues plantes d'alçada, amb parament de pedra arrebossada d'argamassa i ciment. A la planta baixa, al centre, portal forà d'arc rodó i, a cada costat, un portal de llinda. Al pis superior s'hi obrin dues finestres de llinda, asimètriques.

<b>Estat de conservació</b>	II Quan manquen alguns dels elements estructurals del monument (tant per degradació com per modificació) però és possible la reconstrucció hipotètica
<b>Causes del deteriorament</b>	Erosió
<b>Defectes de conservació</b>	Estructures Cobertes Revestiments
<b>Perills eventuais</b>	Esbucament
<b>Treballs realitzats</b>	Cap

Es recomana una intervenció urgent per salvar el conjunt històric.

Conservació d'Estructura, revestiments façana, tancaments.

Intervenció general en tot l'immoble per a la seva adequació funcional. Reconstrucció.
