BANY-C-023

Denominació	Caseta desl peons caminers
Codi	BANY-C-023
Tipologia	Caseta
Ús actual	-
Autoria	-
Estil o corrent	-
Grau de protecció	-

Municipi	Banyalbufar
Situació	Carretera Ma-10, km. 81.2 Pol. 3 Parcel. 88 Plànol 2D
Coordenades UTM	X: 461023 Y: 4392886
Altitud	300 m.
Entorn	Rural
Referència cadastral	07007A003000880000SM 001700100DD69C0001AB

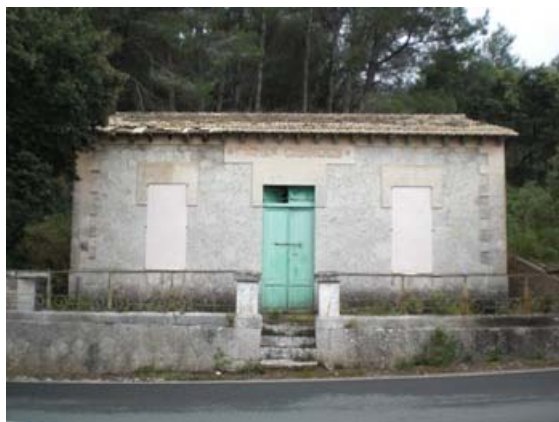
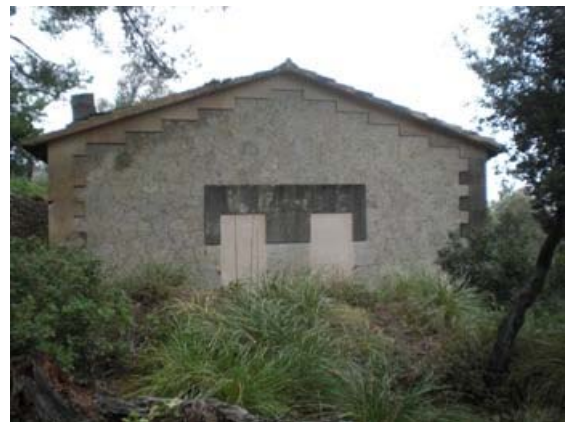
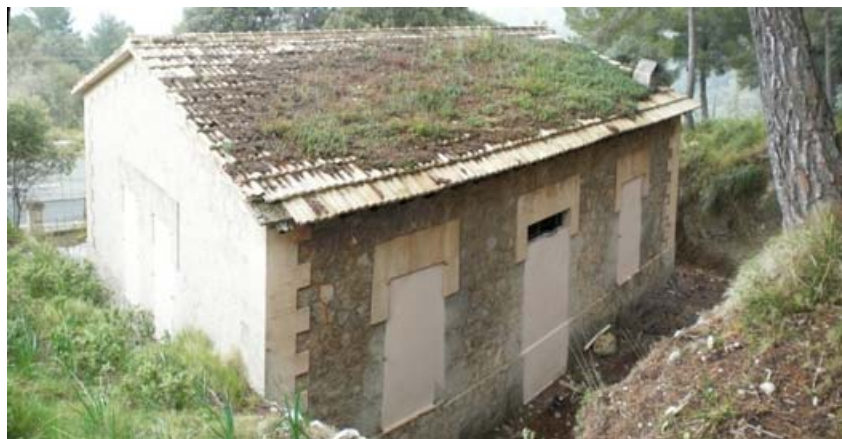
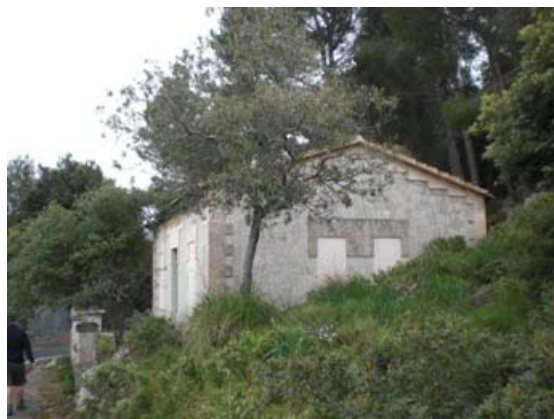
IMATGES

És un edifici de dues plantes d'alça, amb dos aiguavessos i bastit en pedra viva picada. Les obertures presenten ornamentació a les faixes a base de motlures. Compta amb cinc finestres balconeres i el portal d'accés de llinda. L'interior té cinc obertures (rebedor, sala, cuina amb xemeneia, menjador i un dormitori). Manté una cuina de llenya.

Estat de conservació	III. Quan es conserven íntegres tots els elements estructurals del monument.
Causes del deteriorament	Erosió
Defectes de conservació	Estructures Revestiments
Perills eventuais	Esbucament
Treballs realitzats	Cap

Consolidació. Reobertura de finestres i buits. Coberta (brutícia i trencament de teules). Barana.
