BANY-C-025

INFORMACIÓ IDENTIFICATIVA I DESCRIPTIVA

Denominació	Voravia
Codi	BANY-C-025
Tipologia	Acera
Ús actual	Acera
Autoria	-
Estil o corrent	-
Grau de protecció	-

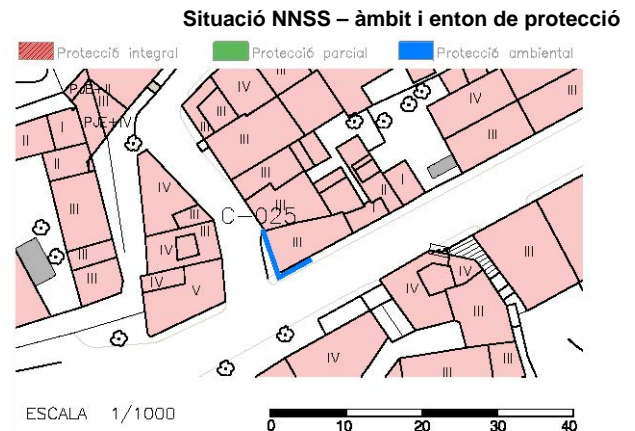
Voravia amb paviment i bosell de pedra viva. Segueix la voravia d'obra nova, del carrer Comte de Sallent. Al carrer Major, a més de voravia, també fa funció de carrera d'accés a l'habitatge núm. 18 Can Penga-sa Ceràmica, la qual es troba tancada, a la part del carrer Major, per una barana de ferro amb estructura de parral. La base de la carrera, a causa del desnivell del carrer, és un marge de pedra vista viva, amb junta prima. Les dimensions aproximades són: 7 x 1'5 m.

Estat de conservació	II Quan manquen alguns dels elements estructurals del monument (tant per degradació com per modificació) però és possible la reconstrucció hipotètica
Causes del deteriorament	Obres públiques Erosió
Defectes de conservació	No s'aprecien
Perills eventuais	Alteració de la fesomia original.
Treballs realitzats	Cap
