BANY-B-104

Denominació	Barraca des Cavall
Codi	BANY-B-104
Tipologia	Caseta/barraca
Ús actual	-
Autoria	-
Estil o corrent	Tradicional
Grau de protecció	-

Municipi	Banyalbufar
Situació	Punt des Cavall (marina Son Bunyola) (pol.1parc.77) Plànol 1C
Coordenades UTM	X:459577 Y:4394638
Altitud	51 m.
Entorn	Litoral

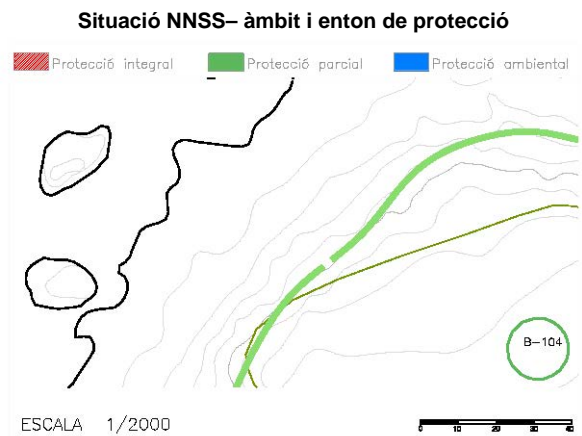
La Punta des Cavall o es Cavall Bernat fou l'altre lloc important destinat a haver-hi les guardes. Malgrat no comptar amb unes restes tan evidents com a la Punta de s'Àguila, són encara visibles una filada de pedres també al costat immediat del precipici. Un poc més a l'interior, descansen dues barraques que aprofiten els abrics que formen les grans roques, molt acostades a un ben notori claper. Afirmar que tots aquests elements -o part d'ells- siguin les ruïnes o indicis d'aquesta tasca és molt arriscat, encara que es pot apuntar vers aquesta possibilitat.

Estat de conservació	II Quan manquen alguns dels elements estructurals del monument (tant per degradació com per modificació) però és possible la reconstrucció hipotètica
Causes del deteriorament	Clandestins Erosió

Defectes de conservació	Estructures Cobertes Instal·lacions
Perills eventuais	Vandalisme Esbucament Alteració de la fesomia original.
Treballs realitzats	Cap
