BANY-B-226

INFORMACIÓ IDENTIFICATIVA I DESCRIPTIVA

Denominació	Marjades àrea-1 sector-1
Codi	BANY-B-226
Tipologia	Marge
Ús actual	Abandonament
Autoria	-
Estil o corrent	-
Grau de protecció	-

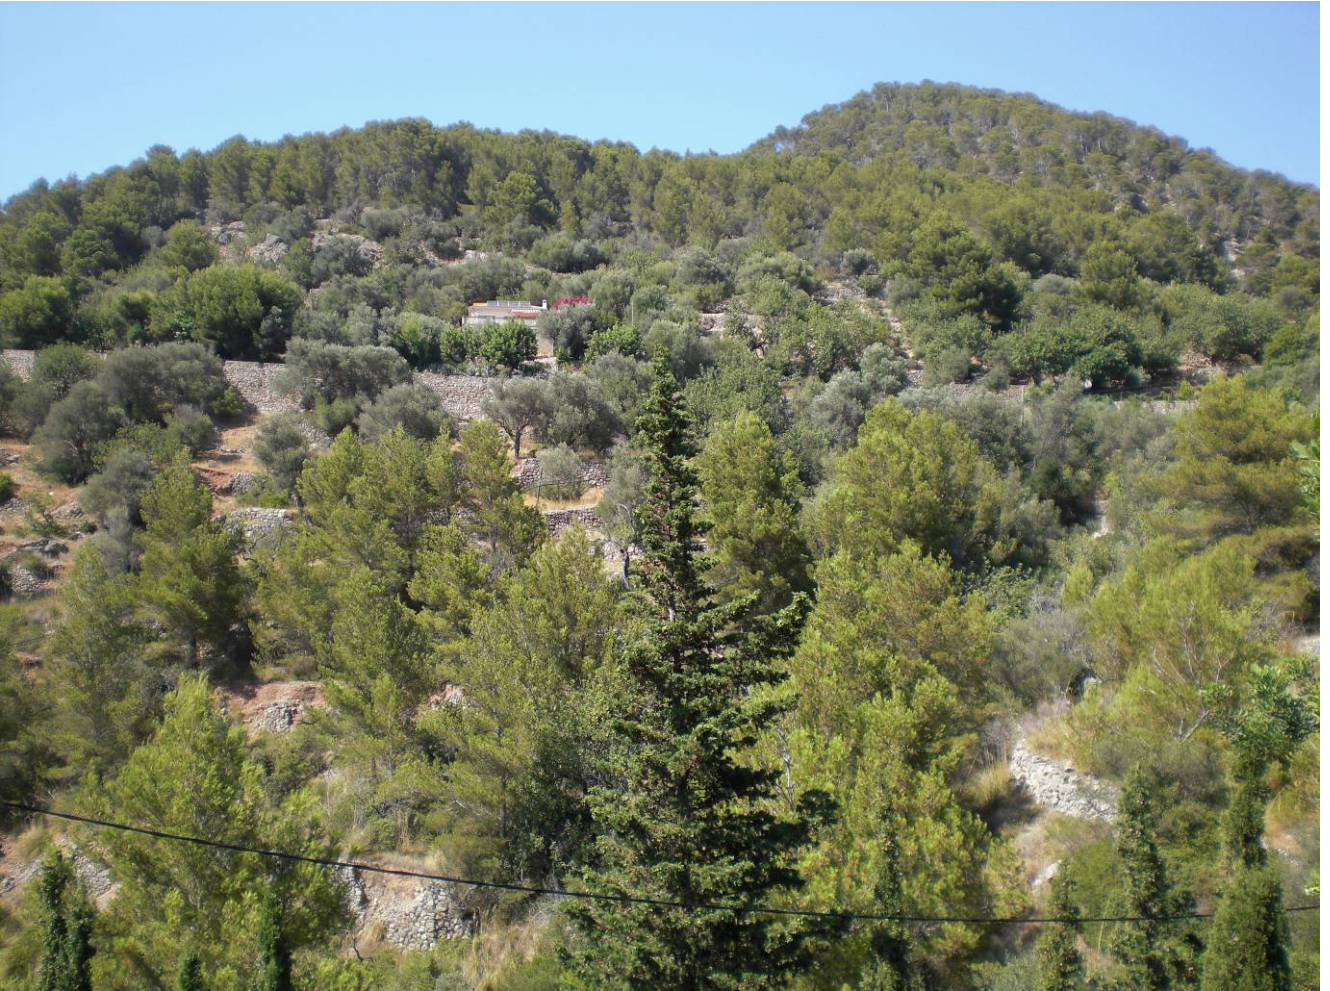
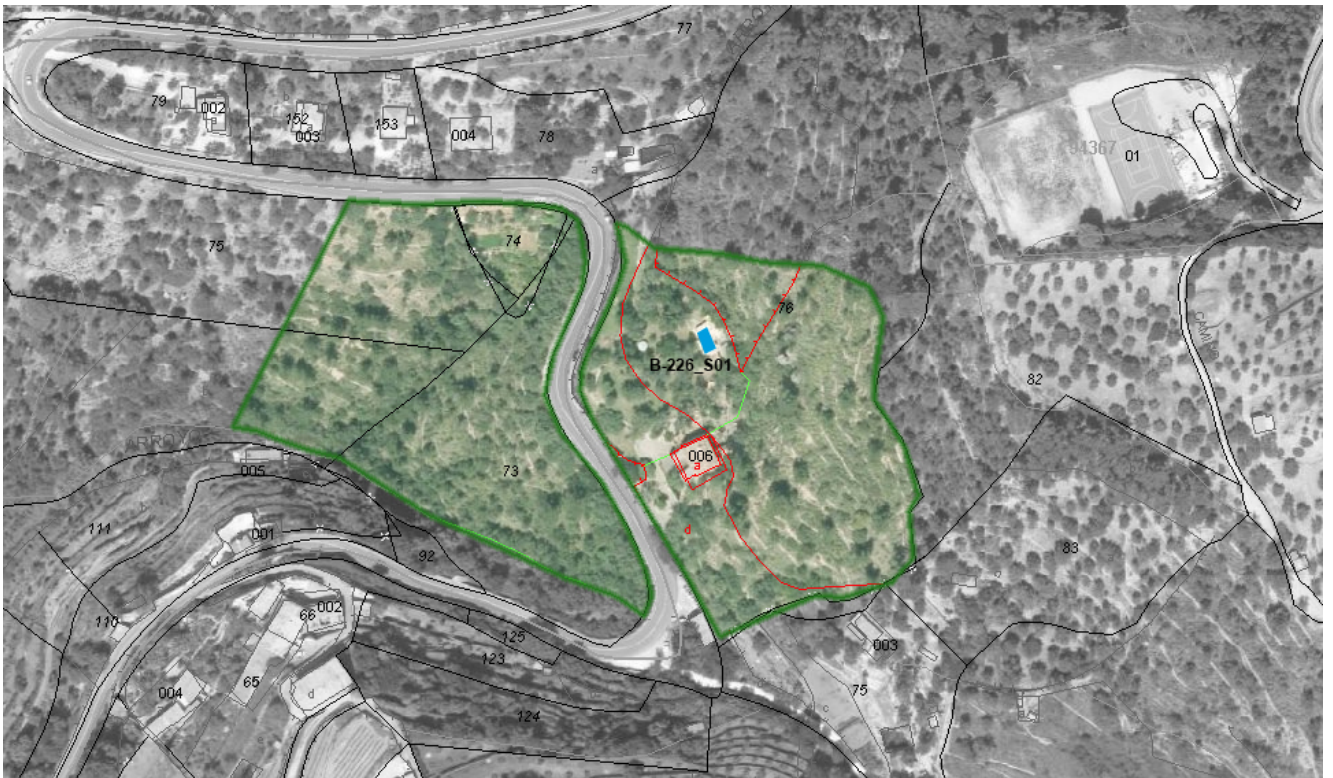
L'estat d'abandonament del conreu de secà d'aquest sector és avançat, no observant-se ni tan sols indicacions de què hi hagi pastura ocasional. La vegetació silvestre és esponerosa i, entre taques extenses d'herbàcies (sobretot graminioides), els arbusts han crescut donant-li tot l'aspecte d'una garriga. Malgrat l'absència d'algunes espècies característiques s'enquadra perfectament en una vegetació de Rosmarino-Ericion, amb marges i rodalies del torrent amb bardisses tancades d'abatzer.

Estat de conservació	II Quan manquen alguns dels elements estructurals del monument (tant per degradació com per modificació) però és possible la reconstrucció hipotètica
Causes del deteriorament	Erosió
Defectes de conservació	-
Perills eventuais	Llisament i abandonament
Treballs realitzats	Consolidacions

Grau de protecció:	B
Propietat	Particulars
Classificació del sòl:	No Urbanitzable
Usos permesos:	Segons Pla d'Ordenació de Recursos Naturals de la Serra de Tramuntana. Capítol V: zones d'ús general. Agrícola-ramader i habitatge annex a l'explotació. Segons secció 11- Sòl No urbanitzable art. 130 de les NNSS. Es permet habitatge rural, edificació explotació ramadera i cases d'eines segons els art. 131, art.132 i art.133 respectivament de la mateixa secció de les NNSS Valor Patrimonial i Valor Vernacular
Just. valor patrimonial / protecció	Valor Patrimonial i Valor Vernacular
Elements destacats a preservar:	Estructura i morfologia del bé
Intervencions permeses	Conservació. Consolidació. Restauració. Rehabilitació.
Intervencions no permeses	Enderroc total, Transformacions tipologia constructiva, actuacions que desvirtuin el caràcter patrimonial del bé.
Intervencions preferents	Conservació i Consolidació del bé
