## INFORMACIÓ IDENTIFICATIVA I DESCRIPTIVA

Denominació	Can Font b
Codi	BANY-B-031
Tipologia	Cotxeria
Ús actual	-
Autoria	-
Estil o corrent	-
Grau de protecció	-

Municipi	Banyalbufar
Situació	c/ Major, 14 Plànol 2B
Coordenades UTM	X: 458341 Y: 4393213
Altitud	109 m.
Entorn	Urbà

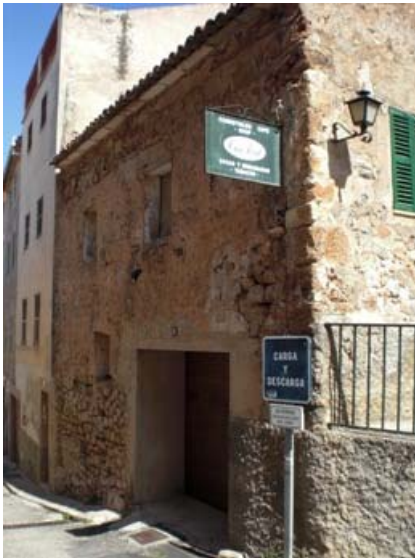
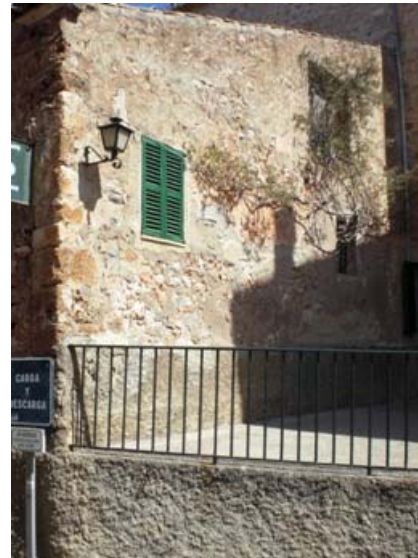
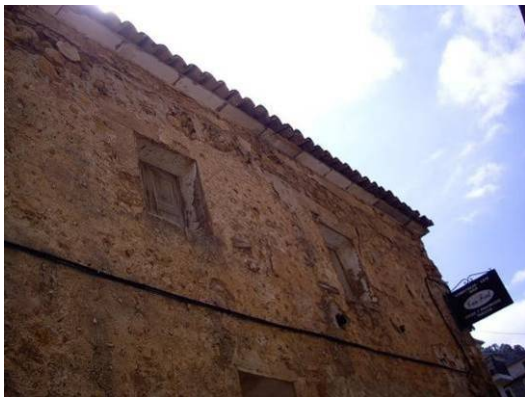
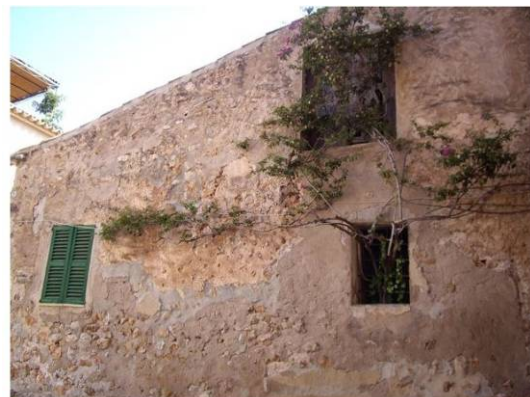
**IMATGES**

FAÇANA. Principal. Orientació: nord-oest. Parament de pedra viva local (calcària), arrebossat d'argamassa que es conserva en part, especialment a la segona planta. El primer cos, a la dreta, mostra portassa modificada, de llinda; s'hi observen restes d'antic portal forà d'arc rodó; a l'esquerra, una finestra rectangular de llinda. A l'extrem, quasi a nivell de sòl, finestra de llinda amb dintell de fusta, cegada. El segon cos presenta dues finestres rectangulars de llinda i volada de marès.

Lateral. Orientació: sud-oest. Parament de pedra via local (calcària), amb arrebossat d'argamassa i de ciment, amb còdols que dibuixaven figures geomètriques; es conserva només parcialment. El primer cos presenta dues finestres rectangulars de llinda i, entre ambdós vans, arrebossat d'argamassa amb còdols, fent dibuix amb la inscripció: ANY 1797. Al cos superior, a la dreta finestra de porxo.
