BANY-B-230

INFORMACIÓ IDENTIFICATIVA I DESCRIPTIVA

Denominació	Marjades àrea-1 sector-5
Codi	BANY-B-230
Tipologia	Marge
Ús actual	arbrat de secà
Autoria	-
Estil o corrent	-
Grau de protecció	-

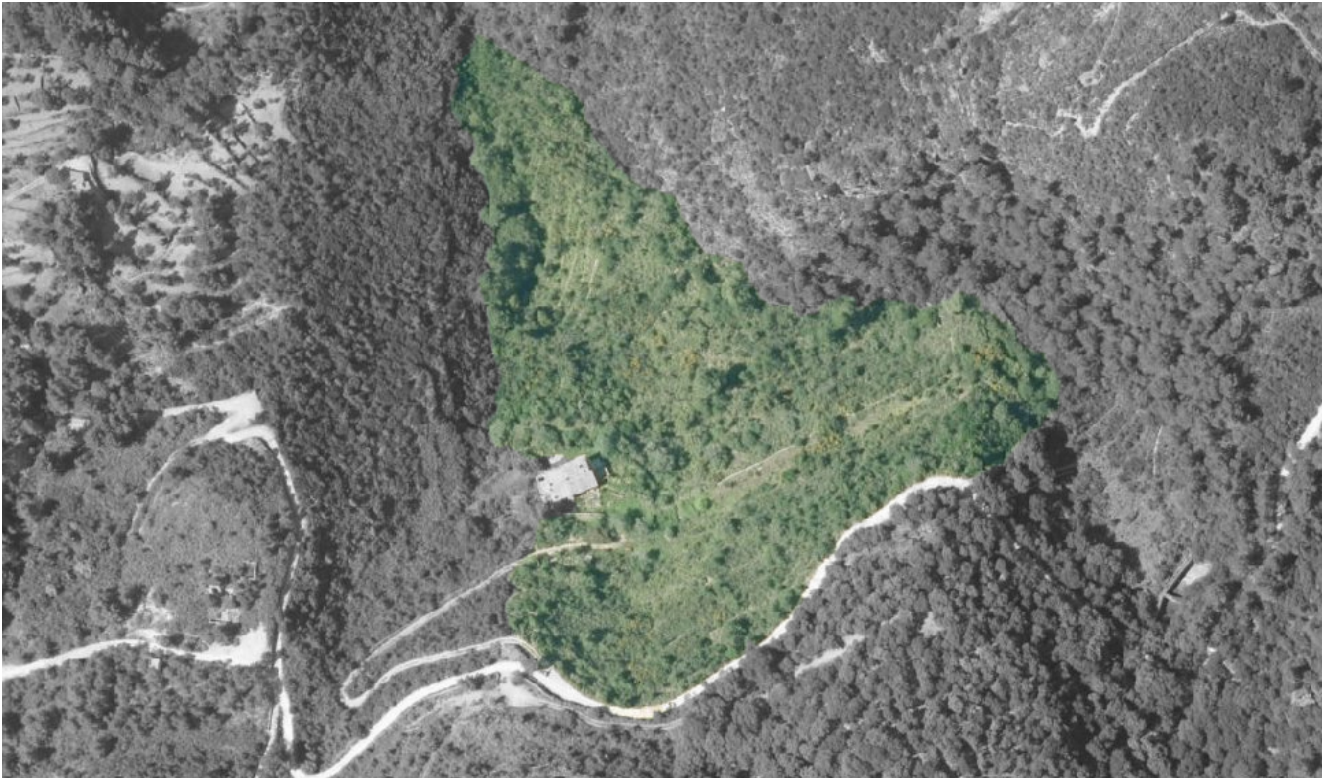
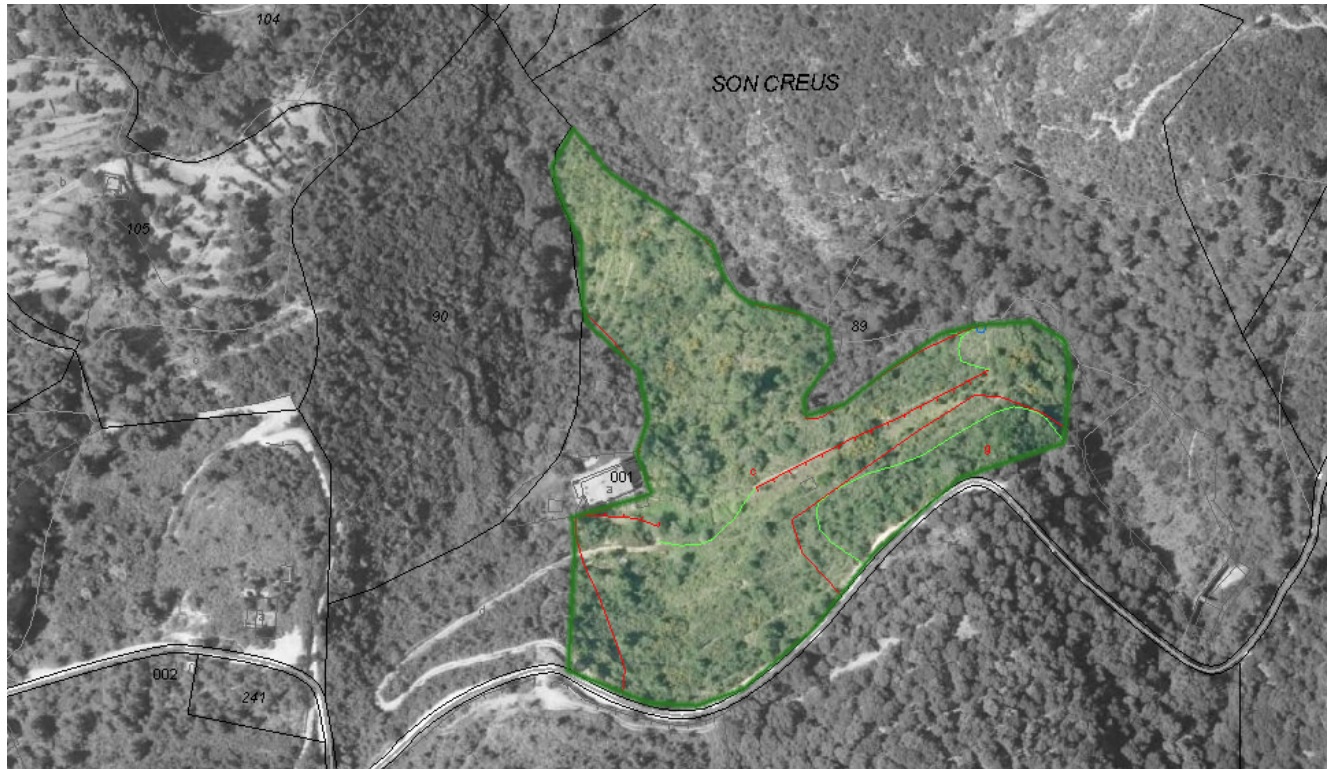
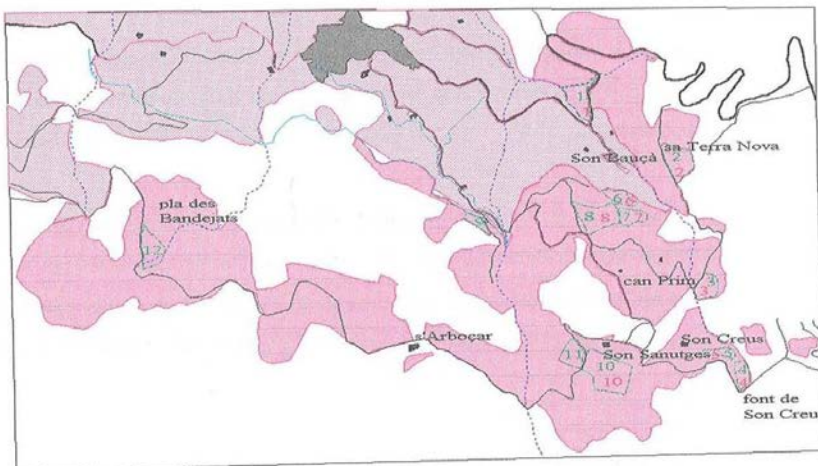
IMATGES

Els marges segueixen el traçat curvilini adaptant-se al terreny i assoleixen longituds de fins 64 m. S'hi localitzen murs de fins a 4 metres d'alçària amb terrasses de poca amplària (4 i 7 metres). Els accessos entre els marges es feia per rampes .

Disposició del marjament: paral.lela, traçat dels marges: curvilini i rectilini, litologia del paredat: calcària, tipus de paredat: irregular adobat i molt adobat, tipus de coronament: filada de dalt.
