BANY-B-243

Denominació	Marjades àrea-2 sector-6
Codi	BANY-B-243
Tipologia	Marge
Ús actual	manteniment de l'arbrat de secà i pastura
Autoria	-
Estil o corrent	-
Grau de protecció	-

Municipi	Banyalbufar
Situació	pla de Son Coll Plànol 1D
Coordenades UTM	X:461582 Y:4394343
Altitud	15-25 m.
Entorn	Rural
Referència cadastral	07007A00200077

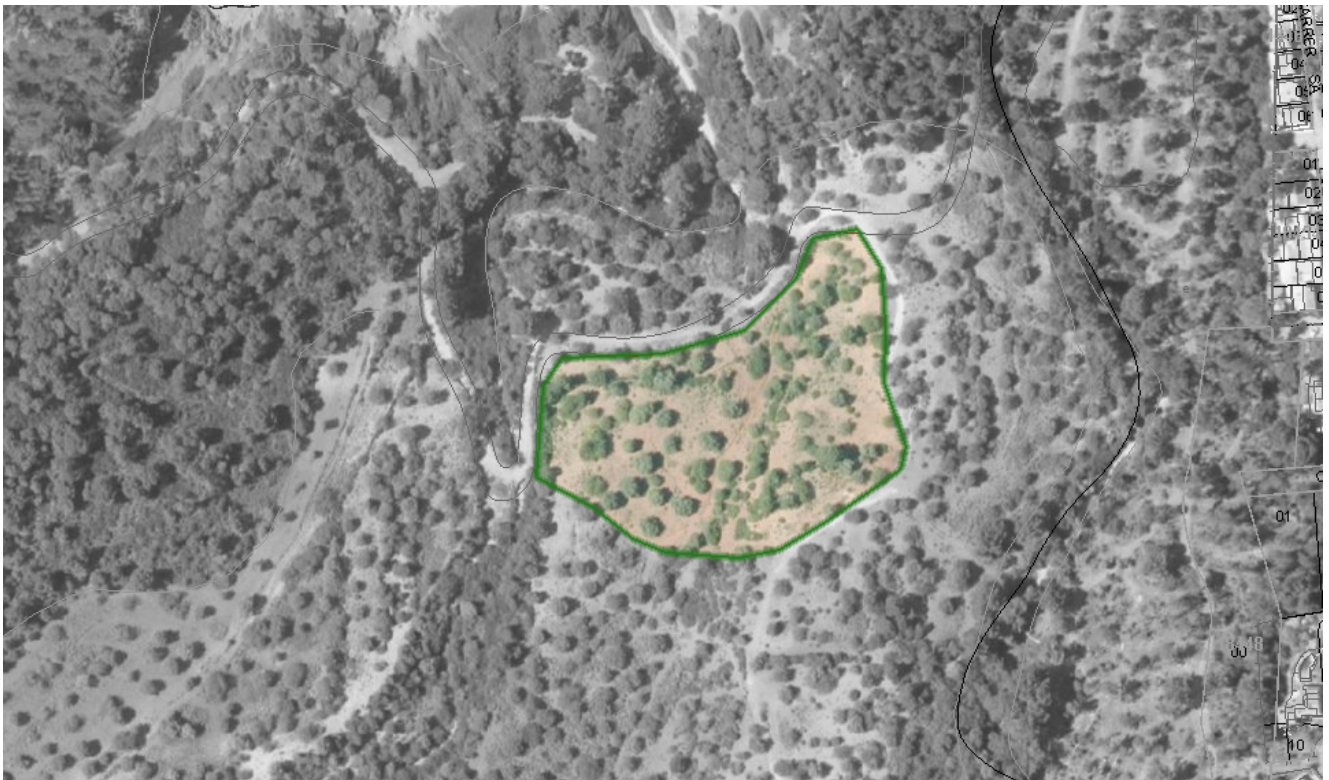
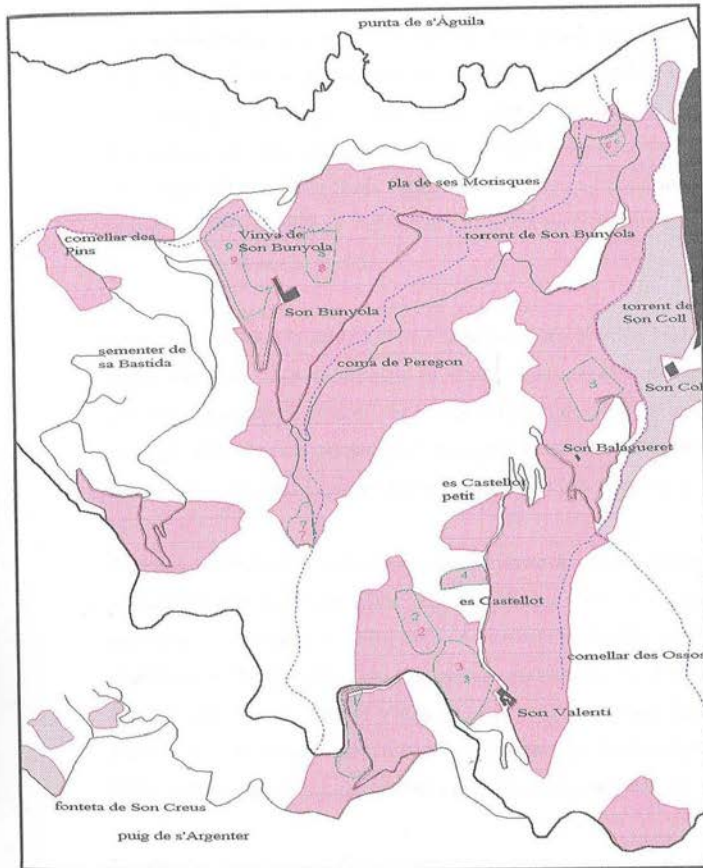
**IMATGES**

-   àrea marjada d'estudi
-   extensió marjada
-   sector d'estudi del marjament
-   sector d'estudi de vegetació
-   torrent
-   camí
-   terme municipal
-   s'iques
