BANY-C-003

IDENTIFICACIÓ DE L'ELEMENT

Denominació	Son Borguny d
Codi	BANY-C-003
Tipologia	Cotxeria
Ús actual	-
Autoria	-
Estil o corrent	-
Grau de protecció	-

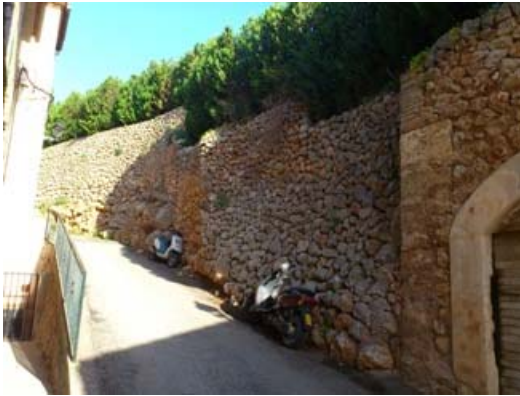
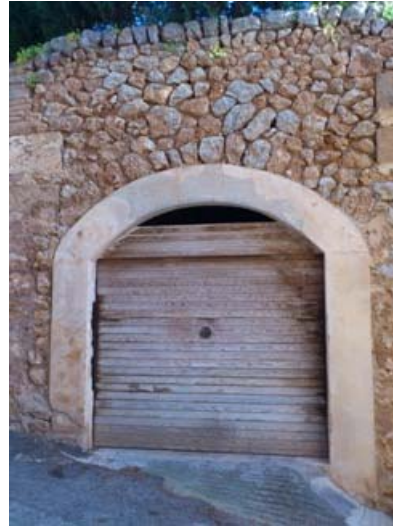
IMATGES

Cotxeria i/o establa encastada dins d'un marge, de planta rectangular, d'alçada d'una planta. La coberta és la mateixa marjada.

FAÇANA. Principal. Orientació: nord. Parament de pedra vista local (calcària) amb argamassa, escaires de pedra calcària i marès. Al centre, una portassa moderna amb arc de mig punt arrebossat de morter modern. Acaba la façana a nivell de marjada, amb rasant de pedres poc adobades. Interior d'una sola nau. La importància d'aquesta estructura rau, per una part, en la tipologia constructiva local pel que fa a les cotxeries o portasses, i, per altra, que alguns autors han considerat que podria pertànyer a l'antiga torre de defensa de l'habitatge Son Borguny (a). En aquest cas, la torre hauria estat rebaixada fins a nivell de marjada, conservant-se només l'estructura de la planta baixa. La situació exempta del casal de Son Borguny, seria una prova més que avalaria aquesta teoria. Posteriorment fou dedicada a cotxeria i/o establa d'animals.
