INFORMACIÓ IDENTIFICATIVA I DESCRIPTIVA

Denominació	Abeurador de sa Baronia
Codi	BANY-B-003
Tipologia	Abeurador
Ús actual	Abeurador
Autoria	-
Estil o corrent	-
Grau de protecció	-

BANY-B-003**DENOMINACIÓ: ABEURADOR DE SA BARONIA**

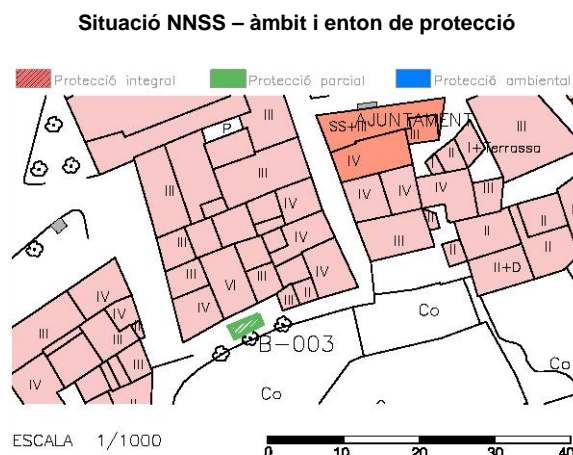
L'abeurador és troba encastat dins el marge de la carretera que travessa el poble, just davant el portal forà de sa Baronia (carrer Baronia, 14), a manera de nínxol, enmarcat per un arc de pedra de mig punt que s'arranca des del sòl. El frontal de la pica és format per quatre peces de carreus de pedra viva treballada, rematada per una fiola de test. L'aixeta de coure, es troba mutilada. El sistema avui es troba inutilitzat.

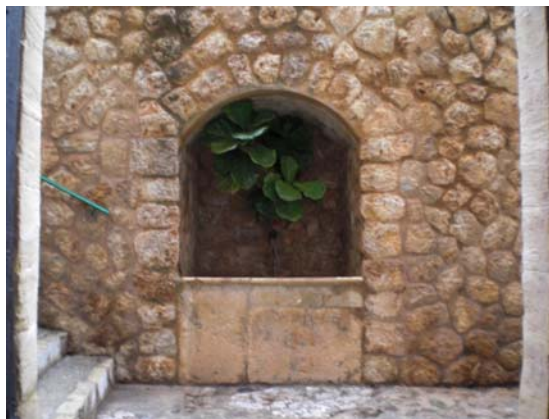
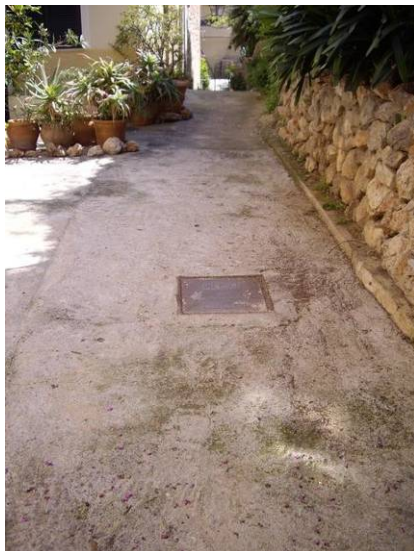
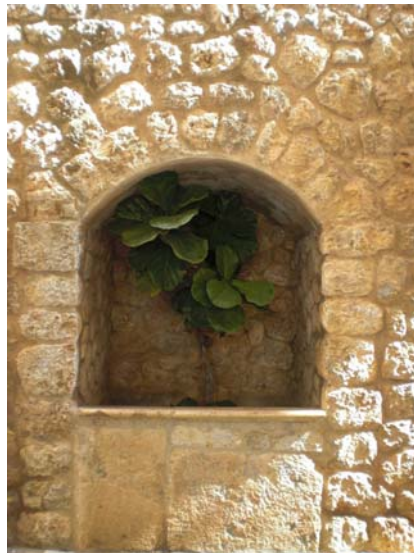
IMATGES

Estat de conservació	III. Quan es conserven íntegres tots els elements estructurals del monument.
Causes del deteriorament	Erosió Abandonament
Defectes de conservació	No s'aprecien
Perills eventuais	Alteració de la fesomia original.
Treballs realitzats	Cap

Classificació del sòl:	Urbà, Viari s/ NNSS
Usos permesos:	Ús vinculat (hidrològic).
Just. valor patrimonial / protecció	Valor historic i Valor Etnològic
Elements destacats a preservar:	Estructura i ús vinculat (hidrològic)
Intervencions permeses	Conservació. Consolidació. Restauració. Rehabilitació.
Intervencions no permeses	Enderroc total, Transformacions tipologia constructiva, actuacions que desvirtuin el caràcter patrimonial del bé i el seu ús infraestructural vinculat (hidrològic)
Intervencions preferents	Murs, Arc, impermeabilitat dels paraments.
Afectació Llei de Costes	-
Altres/Observacions:	-
