BANY-B-045

Denominació	Molí d'aigua des Cireral
Codi	BANY-B-045
Tipologia	Molí d'aigua
Ús actual	-
Autoria	-
Estil o corrent	-
Grau de protecció	Codi Carta Arqueològica Municipal: 6_011

Municipi	Banyalbufar
Situació	Dins la finca des Cireral. Vorera torrent d'en Roig (pol. 2 parc. 68) Plànol 2C
Coordenades UTM	X: 458885 Y: 4393314
Altitud	92 m.
Entorn	Rural
Referència cadastral	07007A002000680000SB 07007A002000680001DZ

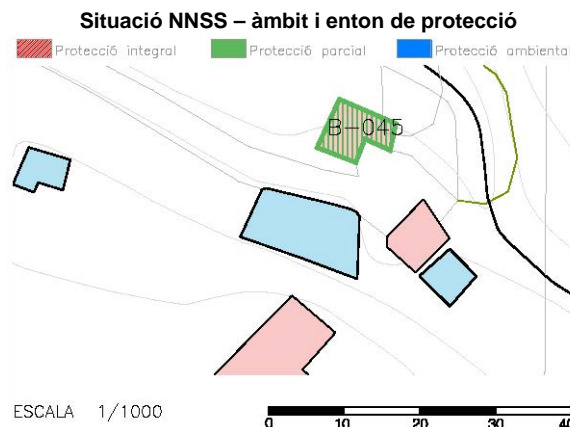
La font des Cireral és la mina d'aigua que nodria el molí. (Vid. 109) BASSA. Actualment desapareguda.

CUP. Dipòsit en forma troncopiramidal, amb tècnica constructiva de pedra en verd, amb parament de pedra local (calcària) arrebossat d'argamassa que es conserva majoritàriament.

CASAL O OBRADOR. Compost per un nucli principal (sembla el més antic), porxo i edificacions annexes. Construït amb la tècnica de pedra en verd, de secció rectangular, i alçat compost per dues plantes; coberta d'un aiguavés de teules cap a un lateral. La façana principal, de parament de pedra vista local (calcària) amb junta d'argamassa, presenta dos cossos. Al primer cos, a l'esquerra de l'eix central de façana, portal forà de llinda, a la dreta finestró de llinda i porxo adossat perpendicularment a la façana, amb coberta de teules d'un aiguavés cap al frontis i fúmeral antic. Al cos superior de façana, damunt el portal principal, finestró de llinda.

A l'ala esquerra del nucli principal s'hi adossa una edificació de parament de pedra vista local (calcària), amb junta d'argamassa, de secció rectangular, d'una sola planta d'alçada, amb coberta d'un aiguavés cap al lateral i portal de llinda. A sobre s'alça la façana lateral del nucli principal central on s'hi obrin dos finestrons de llinda, un a sobre l'altre, que donen llum a les dues plantes.

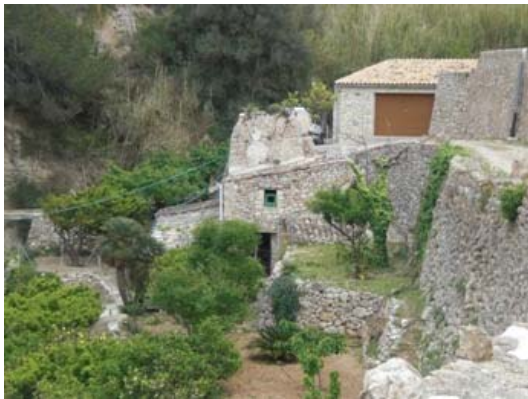
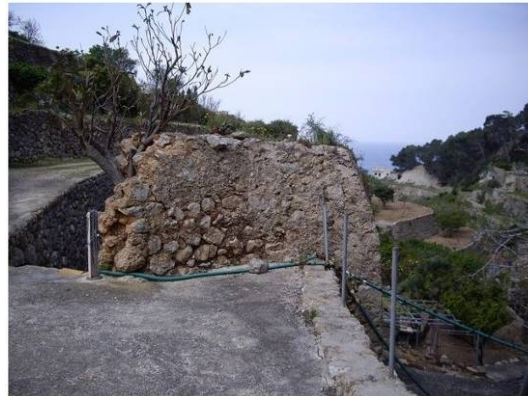
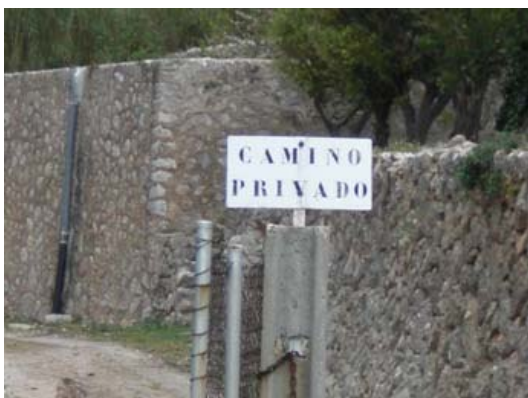
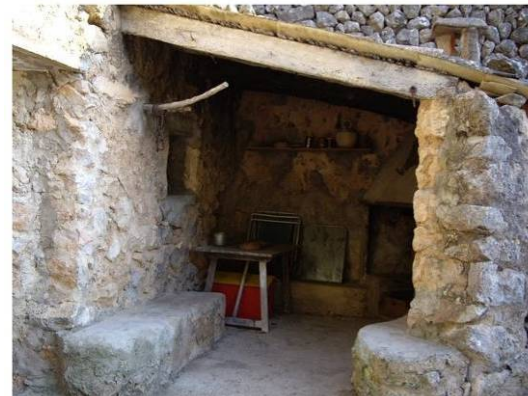
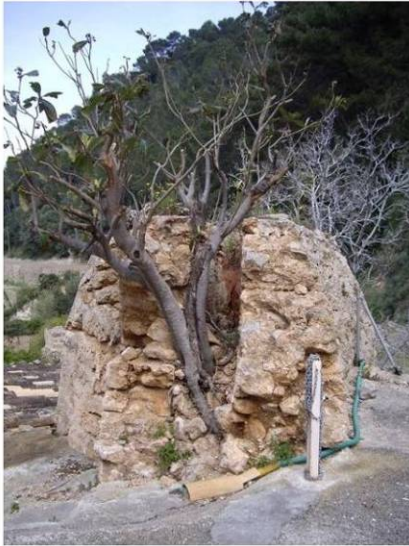
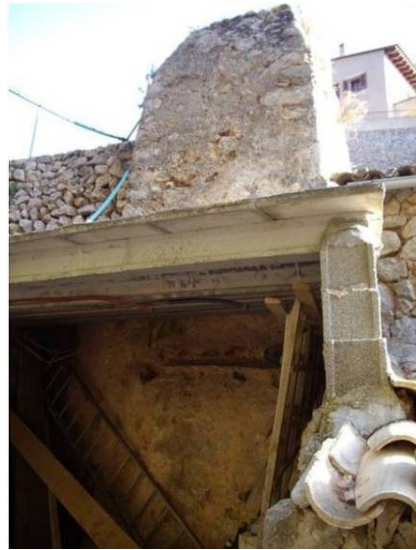
IMATGES

Estat de conservació	II Quan manquen alguns dels elements estructurals del monument (tant per degradació com per modificació) però és possible la reconstrucció hipotètica
Causes del deteriorament	Obres privades Erosió
Defectes de conservació	Estructures Revestiments
Perills eventuais	Alteració de la fesomia original.
Treballs realitzats	Cap

Consolidació dels murs i estabilitat dels paraments. Coberta, protecció solar, fusteries.
