BANY-B-068

Denominació	Sa Galera
Codi	BANY-B-068
Tipologia	Escar
Ús actual	-
Autoria	-
Estil o corrent	-
Grau de protecció	-

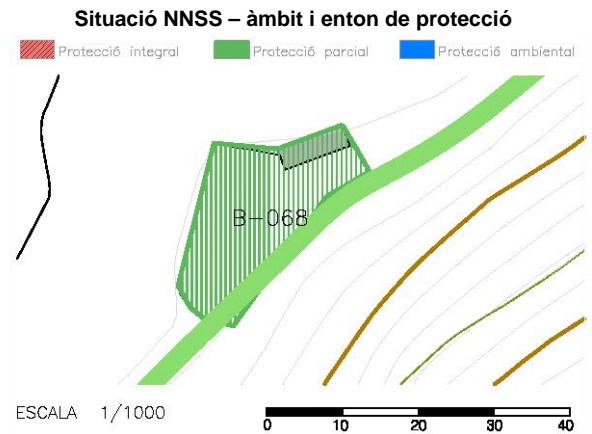
Conjunt de tres alcoves de formigó, alineades entre elles, de secció quadrada, d'una sola planta d'alçada i amb coberta plana. S'alcen per damunt del nivell de cala. Part del seu interior s'endinsa dins la roca de pedra llovella. La portassa d'accés és quadrangular i, al seu davant, s'alça una carrera amb porxada de fusta.

A la dreta de alcoves, hi ha un avarador tancat on s'hi resguarden la major part de les barques recreatives de sa Galera. És de formigó i lloses, de secció rectangular i coberta plana. Al seu davant hi ha parats de fusta i formigó que possibiliten l'entrada i sortida de les embarcacions per damunt la cala de pedres.

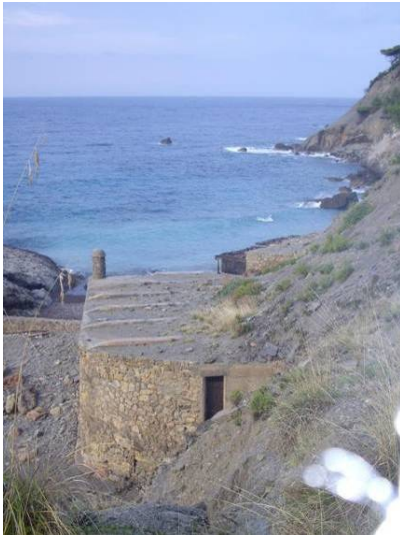
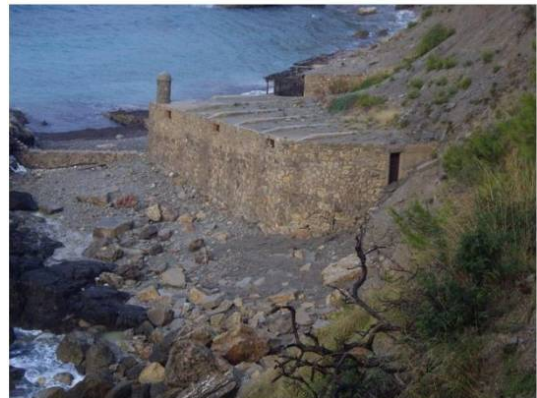
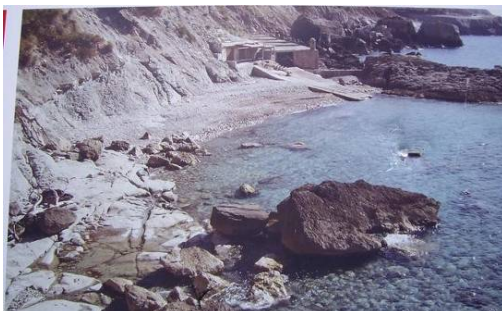
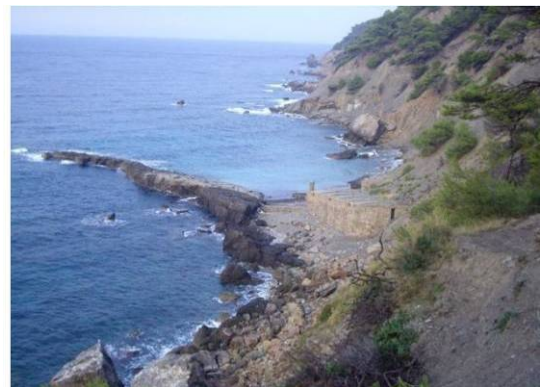
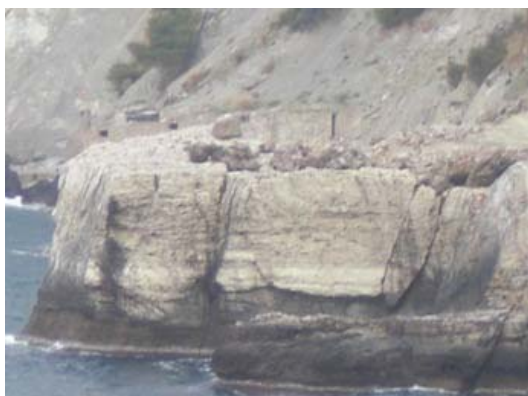
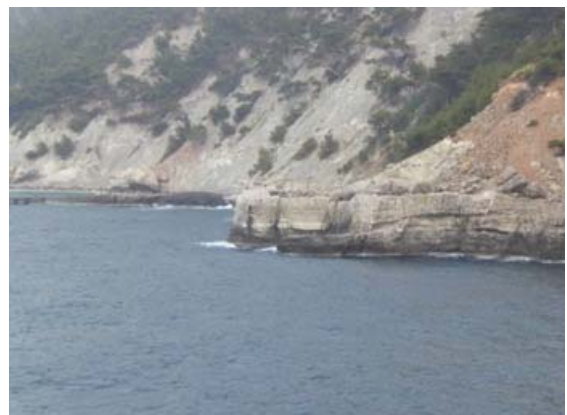
**IMATGES**

Estat de conservació	II Quan manquen alguns dels elements estructurals del monument (tant per degradació com per modificació) però és possible la reconstrucció hipotètica
Causes del deteriorament	Obres privades Erosió
Defectes de conservació	Estructures
Perills eventuais	Altres
Treballs realitzats	Inventariat

Conservació. Consolidació. Restauració. Rehabilitació.  
Enderroc total, Transformacions tipologia constructiva, actuacions que desvirtuin el caràcter patrimonial del bé.

Conservació d'estructura, cobertes, façana, tancaments.  
Delimitació domini públic marítim-terrestre
