## INFORMACIÓ IDENTIFICATIVA I DESCRIPTIVA

Denominació	Port des Canonge
Codi	BANY-B-069
Tipologia	Escar
Ús actual	-
Autoria	-
Estil o corrent	-
Grau de protecció	-

Municipi	Banyalbufar
Situació	Port des Canonge (pol.2 parcel.78) Plànol 1D
Coordenades UTM	X: 461784 Y: 4394578
Altitud	9 m.
Entorn	Rural

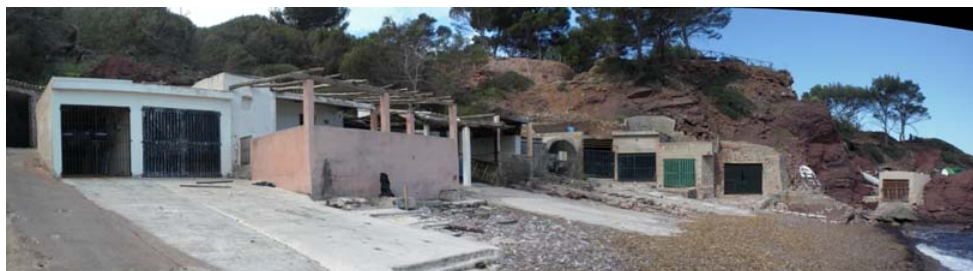
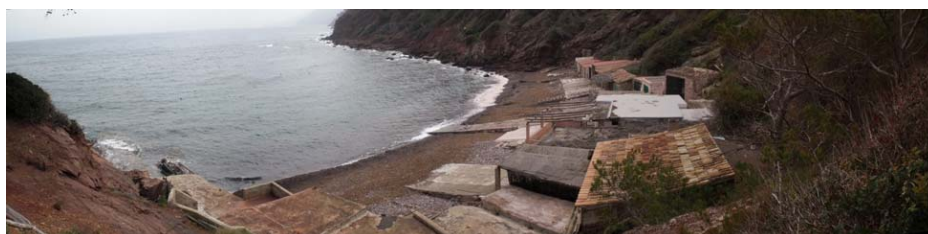
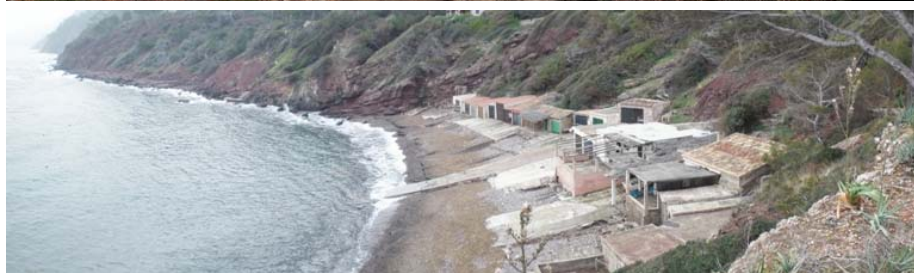
### IMATGES

Hi ha 25 edificacions per al resguard d'embarcacions. Solen ser de planta rectangular d'unes dimensions mitjanes d'uns 15-20 m2 i es disposen l'una al costat de l'altre compartint paret. Les cobertes tant poden ser de teula, terrat i fins i tot en volta disposant algunes d'elles de porxo. Els colors són variats dominant els tons dels colors de l'entorn. Les barreres solen ser de fusta amb barres verticals tot i que també n'hi ha algunes de ferro. Hi ha rampes de ciment que envaeixen la cala on antigament s'hi situaven les anomenades "escales" de fusta que feien de pla inclinat movable i que permetien a les barques entrar i sortir de la mar i refugiar-se a l'alcova.

Estat de conservació	II Quan manquen alguns dels elements estructurals del monument (tant per degradació com per modificació) però és possible la reconstrucció hipotètica
----------------------	---

<b>Causes del deteriorament</b>	Obres privades Erosió
<b>Defectes de conservació</b>	Revestiments Instal·lacions
<b>Perills eventuais</b>	Canvi d'usos Alteració de la fesomia original Altres
<b>Treballs realitzats</b>	Estudis específics Inventariat

<b>Grau de protecció:</b>	<b>B</b>
<b>Propietat</b>	Estat Central
<b>Classificació del sòl:</b>	No Urbanitzable
<b>Usos permesos:</b>	Segons Pla d'Ordenació de Recursos Naturals de la Serra de Tramuntana. Capítol IV: zones d'ús compatible. Segons secció 12- Sòl No urbanitzable art. 137 de les NNSS.
<b>Just. valor patrimonial / protecció</b>	Valor Patrimonial, Valor Històric i Valor Vernacular
<b>Elements destacats a preservar:</b>	Volumetria original. Estructura, coberta, i acabats de les casetes. Estructura i trespol i parats dels avaradors. Estructura i acabats de les Alcoves. Elements característics de la seva tipologia constructiva.
<b>Intervencions permeses</b>	Conservació. Consolidació. Restauració. Rehabilitació.
<b>Intervencions no permeses</b>	Enderroc total, Transformacions tipologia constructiva, actuacions que desvirtuin el caràcter patrimonial del bé.
<b>Intervencions preferents</b>	Conservació d'estructura, cobertes, façana, tancaments.

<b>Afectació Llei de Costes</b>	Consolidació i tractaments enfront corrosió i desprendiments de material.
<b>Altres/Observacions:</b>	Delimitació de domini públic marítim-terrestre.
