INFORMACIÓ IDENTIFICATIVA I DESCRIPTIVA

Denominació	Marge del carrer Major
Codi	BANY-B-079
Tipologia	Marge
Ús actual	-
Autoria	-
Estil o corrent	-
Grau de protecció	-

BANY-B-079

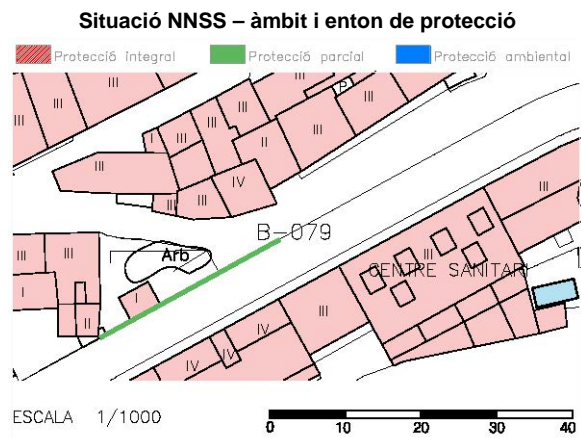
Marge que fonamenta la carretera que travessa el poble. De pedra adobada, amb junta d'argamassa, segueix el desnivell del carrer Major durant uns 200 metres i amb una alçada màxima de 6 metres aprox. Rematava el marge un pedrís de pedra, a nivell del carrer de Comte de Sallent, que recentment substituït per peces de formigó.

Estat de conservació	II Quan manquen alguns dels elements estructurals del monument (tant per degradació com per modificació) però és possible la reconstrucció hipotètica
Causes del deteriorament	Obres públiques
Defectes de conservació	No s'aprecien
Perills eventuais	Vandalisme Alteració de la fesomia original
Treballs realitzats	Reforma
