BANY-B-088

Denominació	Sa Bassa Roja
Codi	BANY-B-088
Tipologia	Bassa
Ús actual	-
Autoria	-
Estil o corrent	Tradicional
Grau de protecció	-

Municipi	Banyalbufar
Situació	Mola de Planícia (pol.1 parc.157) Plànol 4B
Coordenades UTM	X:458195 Y:4390344
Altitud	768 m.
Entorn	Forestal

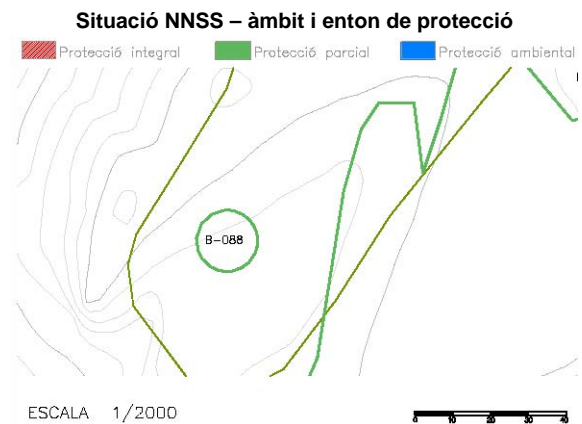
Té planta rectangular (7'93 per 3'20 m) i està coberta per una volta de pedra en sec, en regular estat de conservació. Probablement deu el seu nom a la coloració del morter emprat per unir les juntes de la boca. Una barraca de carboner aprofita l'estructura del dipòsit com a paret lateral.

Estat de conservació	II Quan manquen alguns dels elements estructurals del monument (tant per degradació com per modificació) però és possible la reconstrucció hipotètica
Causes del deteriorament	Clandestins Erosió
Defectes de conservació	Estructures Cobertes Altres
Perills eventuais	Vandalisme Esbucament
Treballs realitzats	Alteració de la fesomia original Altres
