BANY-B-091

Denominació	Sa Bassa Petita
Codi	BANY-B-091
Tipologia	Bassa
Ús actual	Bassa
Autoria	-
Estil o corrent	Tradicional
Grau de protecció	-

Municipi	Banyalbufar
Situació	Coster de la mola de Planícia (pol.1 parc.156) Plànol 3B
Coordenades UTM	X:458596 Y:4391835
Altitud	486 m.
Entorn	Forestal

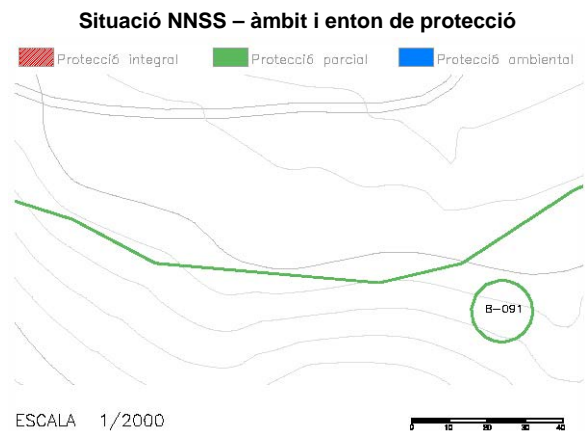
Es localitza vora el camí des Carro, damunt la Roca Fesa. Es troba excavada damunt la pedra viva i s'omple a partir del coster i del propi camí. Té un paretó lateral, paredat en verd. Al damunt resten encara els forats on descansava la coberta feta de brancam per evitar-ne l'evaporació.

Estat de conservació	II Quan manquen alguns dels elements estructurals del monument (tant per degradació com per modificació) però és possible la reconstrucció hipotètica
Causes del deteriorament	Clandestins
Defectes de conservació	Estructures
Perills eventuais	Esbucament Alteració de la fesomia original
Treballs realitzats	Cap
