BANY-B-093

Denominació	Aljub des Cristians
Codi	BANY-B-093
Tipologia	Aljub
Ús actual	-
Autoria	-
Estil o corrent	Tradicional
Grau de protecció	-

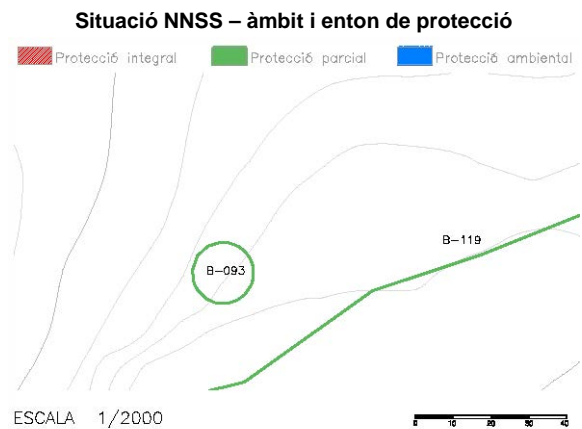
Se situa a la part baixa del bosc Gran. És un dipòsit de pedra, de planta rectangular i volta de canó una mica rebaixada. Compta amb una basseta exterior que recull l'aigua que més tard es diposita a l'interior. La boca del dipòsit, avui parcialment oberta, tenia una paret feta de marès per tal d'actuar com a filtre. A la part posterior s'obre un coll per on s'hi pouava l'aigua.

Estat de conservació	II Quan manquen alguns dels elements estructurals del monument (tant per degradació com per modificació) però és possible la reconstrucció hipotètica
Causes del deteriorament	Erosió
Defectes de conservació	Estructures Cobertes
Perills eventuais	Esbucament
Treballs realitzats	Cap

Conservació. Consolidació. Restauració. Rehabilitació.

Murs (contenció), Volta (cobriment) i impermeabilitat dels paraments (esquerdajat/estucat original)
