BANY-B-103

INFORMACIÓ IDENTIFICATIVA I DESCRIPTIVA

Denominació	Caseta des Torrер
Codi	BANY-B-103
Tipologia	Caseta/barraca
Ús actual	-
Autoria	-
Estil o corrent	Tradicional
Grau de protecció	-

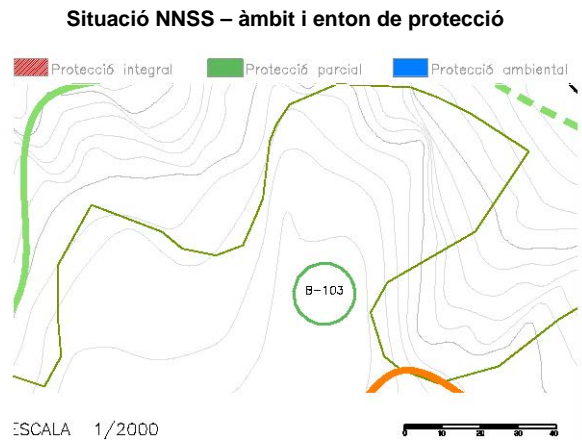
A la Punta de s'Àguila, damunt l'estreta carena, just abans de precipitar-se damunt el buit, s'alcen les restes d'una barraqueta, de base circular i que els antics habitants de Son Bunyola la coneixien amb el nom de la Caseta des Torrер. Tot i que l'apel·latiu "torrer" inconfusiblement al·ludeix qui habita o roman en una torre, l'autor abans citat ja demostra que en molts casos aquest nom era sinònim de talaier i que, per tant, amb torre en realitat s'esmentava genèricament un lloc destinat a la vigilància.

Estat de conservació	II Quan manquen alguns dels elements estructurals del monument (tant per degradació com per modificació) però és possible la reconstrucció hipotètica
Causes del deteriorament	Reutilització Clandestins Erosió
Defectes de conservació	Estructures Cobertes Instal·lacions
Perills eventuais	Vandalisme Alteració de la fesomia original.

Conservació. Consolidació. Restauració. Rehabilitació.

Murs (contenció), i revestiment dels paraments.
