BANY-B-120

Denominació	Es Mal Pas
Codi	BANY-B-120
Tipologia	Camí
Ús actual	Camí
Autoria	-
Estil o corrent	-
Grau de protecció	-

**BANY-B-120****DENOMINACIÓ: ES MAL PAS**

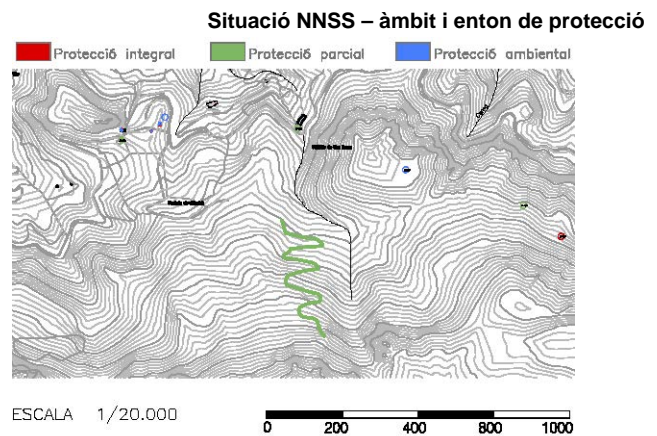
Camí de ferradura dotat de marget de sosteniment lateral, molt espectacular. Salva un gran desnivell.

Estat de conservació	II Quan manquen alguns dels elements estructurals del monument (tant per degradació com per modificació) però és possible la reconstrucció hipotètica
Causes del deteriorament	Erosió
Defectes de conservació	Estructures
Perills eventuais	Esbucament
Treballs realitzats	Alteració de la fesomia original. Cap
