INFORMACIÓ IDENTIFICATIVA I DESCRIPTIVA

Denominació	Font d'en Quelet
Codi	BANY-B-136
Tipologia	Font
Ús actual	Font
Autoria	-
Estil o corrent	-
Grau de protecció	-

BANY-B-136

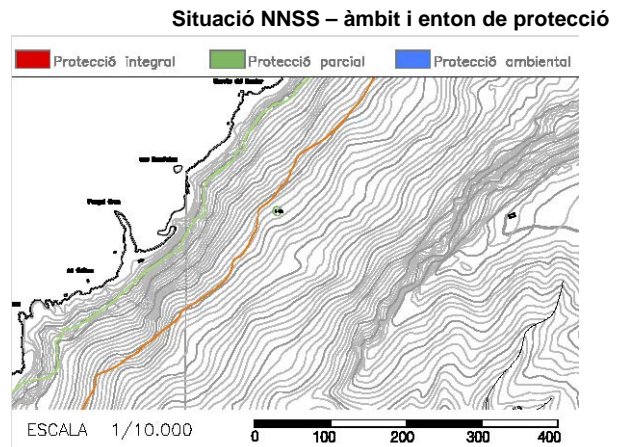
Situada al Pinar de Baix, està enrengada per una síquia alçada a mig metre sobre un petit replà. Des d'aquesta síquia que recullia petites filtracions es vessava l'aigua dins una escudella situada en terra.

Estat de conservació	II Quan manquen alguns dels elements estructurals del monument (tant per degradació com per modificació) però és possible la reconstrucció hipotètica
Causes del deteriorament	Erosió
Defectes de conservació	Estructures Instal·lacions
Perills eventuais	Esbucament
Treballs realitzats	Cap
