BANY-B-138

Denominació	Font de sa Torre
Codi	BANY-B-138
Tipologia	Font
Ús actual	Font
Autoria	-
Estil o corrent	-
Grau de protecció	-

Municipi	Banyalbufar
Situació	Son Bunyola (pol.2 parc.96) Plànol 2C
Coordenades UTM	X:460685 Y:4393181
Altitud	169 m.
Entorn	Rural

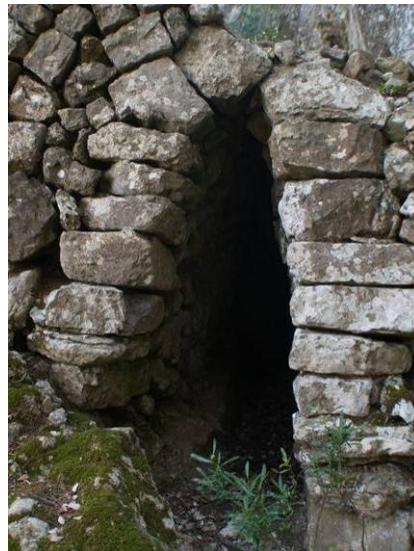
**IMATGES**

Consta d'una llarga mina parabòlica que penetra dins terra fins arribar a la gran paret de roca que constitueix un dels bots del torrent, el qual aproximadament és a uns vuit metres. Donava aigua a tot aquest conjunt marjat així com també al safareig proper passant per la mina de baix seu, mitjançant un solquet que originàriament devia estar enteulat per tal de fer córrer millor l'aigua. Tot i ser la font amb més cabal de tota la finca, les collidores recorden que aquesta aigua era massa "blana" (és a dir, que no saciava mai a bastament) i per això, moltes vegades era preferible, si les ganes hi acompanyaven, pujar fins a sa Font d'en Roca -dins Son Valentí- que no beure'n d'aquesta.

Estat de conservació	II Quan manquen alguns dels elements estructurals del monument (tant per degradació com per modificació) però és possible la reconstrucció hipotètica
Causes del deteriorament	Erosió
Defectes de conservació	Estructures Cobertes Instal·lacions
Perills eventuais	Esbucament Canvi d'usos
Treballs realitzats	Cap

Conservació. Consolidació. Restauració. Rehabilitació.
