INFORMACIÓ IDENTIFICATIVA I DESCRIPTIVA

Denominació	Font d'en Roca
Codi	BANY-B-139
Tipologia	Font
Ús actual	Font
Autoria	-
Estil o corrent	-
Grau de protecció	-

Municipi	Banyalbufar
Situació	Son Valentí (pol.2 parc.82) Plànol 2D
Coordenades UTM	X:460863 Y:4392912
Altitud	293 m.
Entorn	Forestal

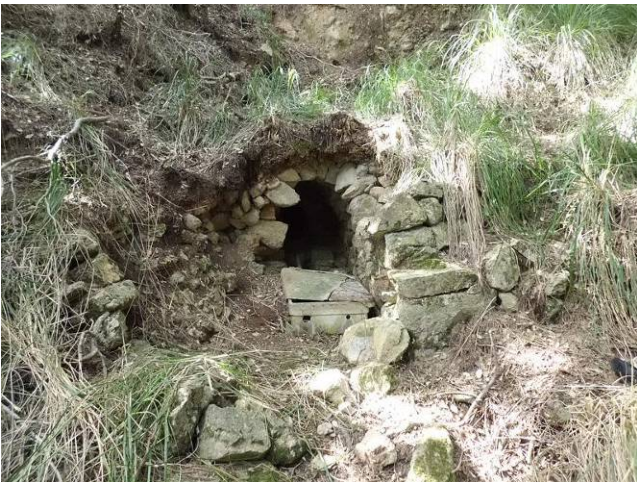
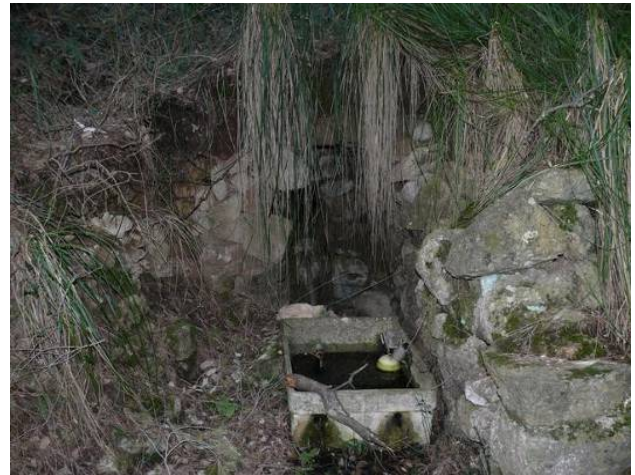
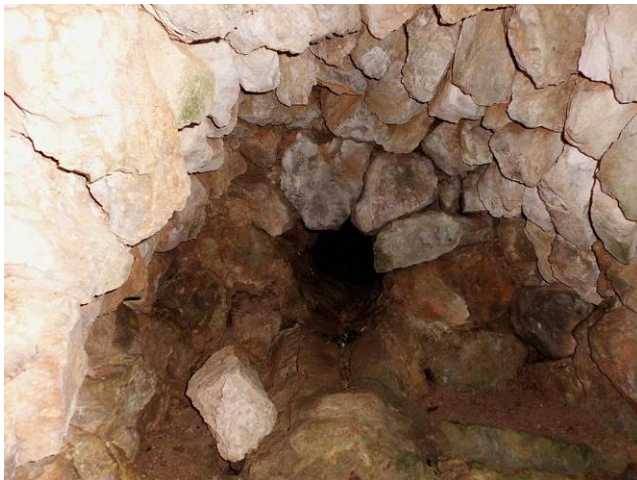
IMATGES

És una font de mina de curt recorregut, amb volta parabòlica (1'10 m d'altura per 70 cm d'amplada). A la part fonda, la mina hi esdevé molt més petita (uns 20 cm d'altura) d'on surt una canaleta feta de teules encimentades que abocava el líquid dins un cossi de pedra de mig metre de diàmetre. Durant els darrers anys d'explotació tradicional de la possessió es va afegir-hi un dipòsit exterior d'uralita amb un sistema de control de l'aigua per abeurar el bestiar que parturava per aquesta zona.

Estat de conservació	II Quan manquen alguns dels elements estructurals del monument (tant per degradació com per modificació) però és possible la reconstrucció hipotètica
Causes del deteriorament	Erosió
Defectes de conservació	Estructures Cobertes
Perills eventuais	Esbucament
Treballs realitzats	Cap

Conservació. Consolidació. Restauració. Rehabilitació.
