INFORMACIÓ IDENTIFICATIVA I DESCRIPTIVA

Denominació	Font des Covo
Codi	BANY-B-153
Tipologia	Font
Ús actual	Font
Autoria	-
Estil o corrent	-
Grau de protecció	-

BANY-B-153

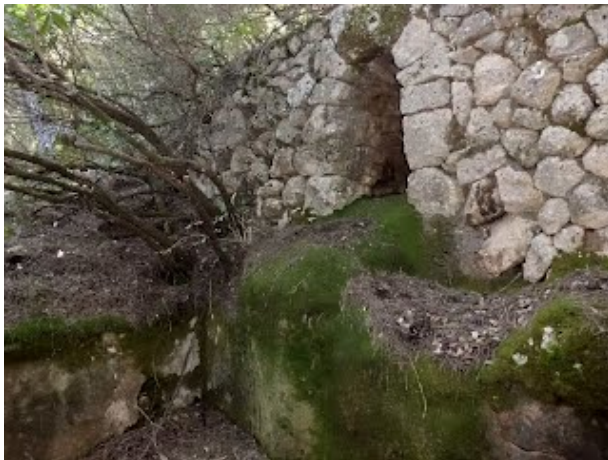
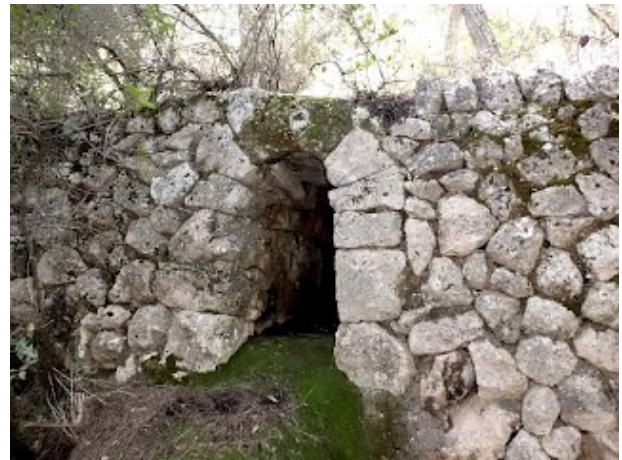
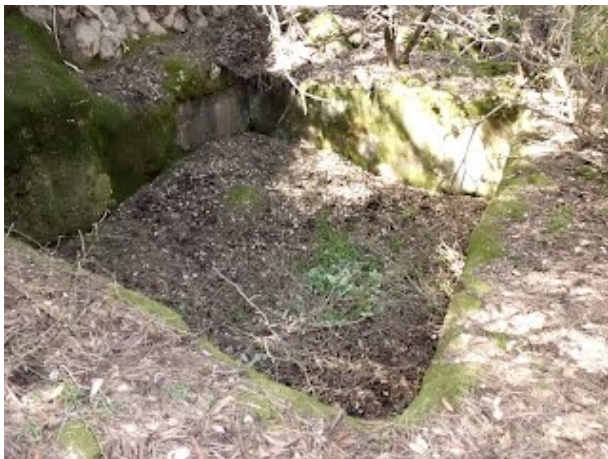
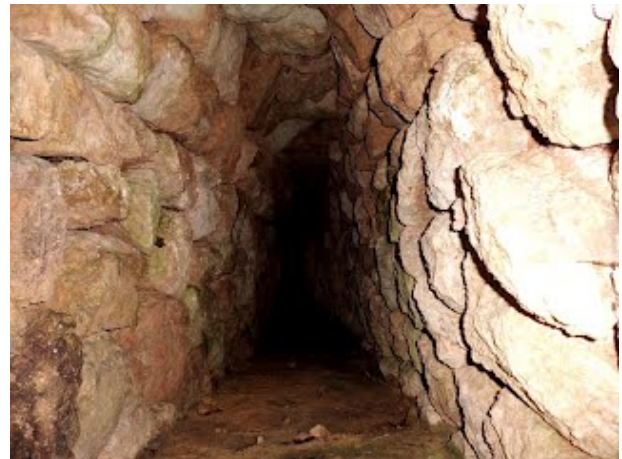
IMATGES

Font de mina de fondària curta (6 m) i de volta parabòlica, que a l'exterior forma un arc de sis filades de pedres més la clau. Aboca les aigües dins una petita bassa de la qual surt una síquia feta de pedra i morter que antigament devallava l'aigua (al llarg de més de tres-cents metres) fins a la fàbrica de ciment de Son Valentí.

Estat de conservació	II Quan manquen alguns dels elements estructurals del monument (tant per degradació com per modificació) però és possible la reconstrucció hipotètica
Causes del deteriorament	Clandestins Erosió
Defectes de conservació	Estructures
Perills eventuais	Esbucament
Treballs realitzats	Cap

Conservació. Consolidació. Restauració. Rehabilitació.
