INFORMACIÓ IDENTIFICATIVA I DESCRIPTIVA

Denominació	Marjades del Pas de'n Vallés
Codi	BANY-B-178
Tipologia	Marge
Ús actual	Marjades amb fruiters de reguiu i zones d'abandonament
Autoria	-
Estil o corrent	-
Grau de protecció	-

BANY-B-178

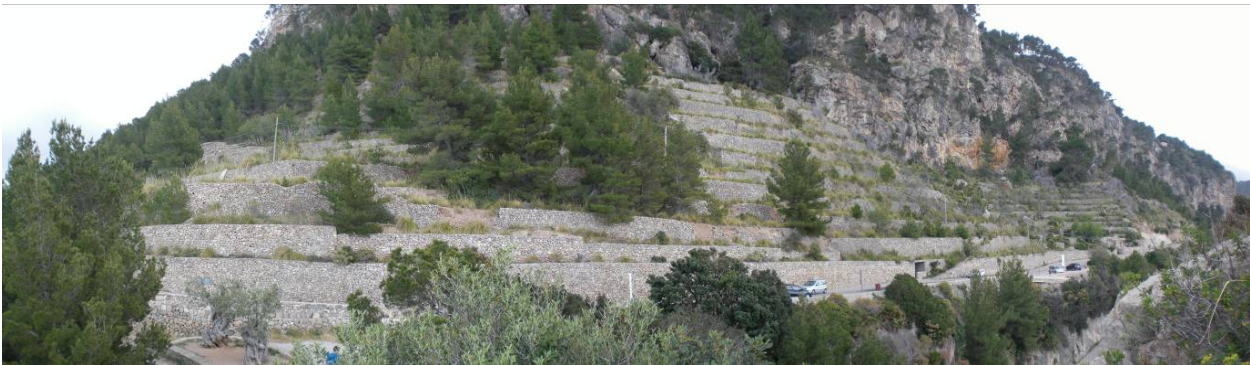
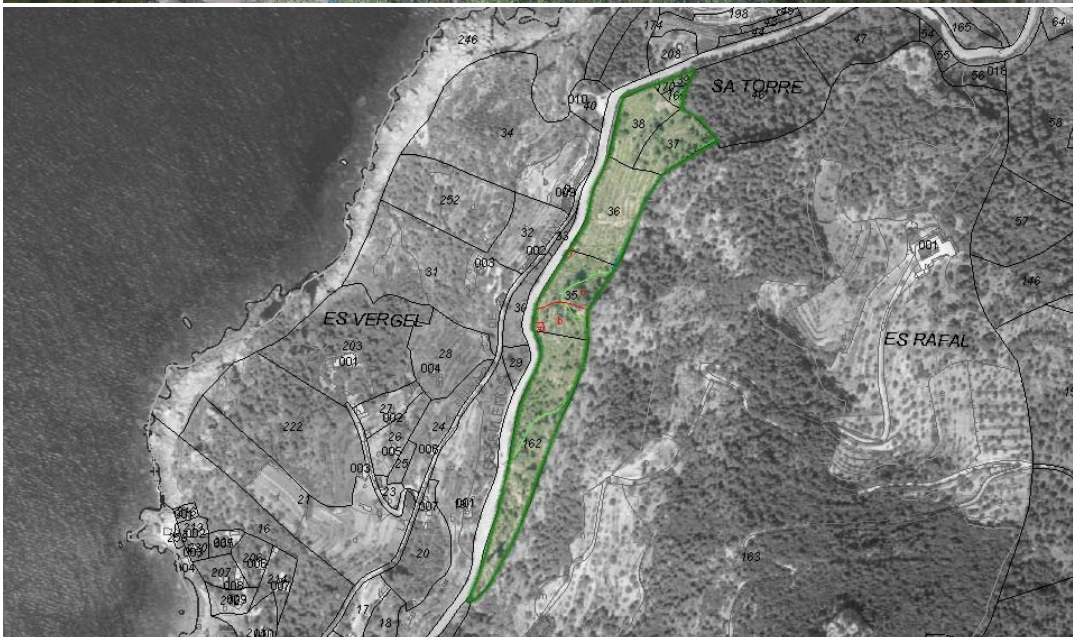
IMATGES

Les alçàries i les amplàries tenen mesures constants (al voltant dels 3 metres les primeres i dels 4 metres les segones). Són les longituds les que presenten mesures més oscil·lants que responen a l'adaptació al límit de propietat. Aquesta àrea marjada, després d'haver estat abandonada, s'ha començat a rehabilitar per al conreu, sobretot mitjançant tasques d'aixermada.

La disposició del marjament és paral·lela contínua amb un traçat dels marges curvilini. Tipus de paredat irregular adobat amb coronament de rasant. Forma d'accés entre marjades és per rampes i escales. Morfologia de vessant.

Estat de conservació	II Quan manquen alguns dels elements estructurals del monument (tant per degradació com per modificació) però és possible la reconstrucció hipotètica
Causes del deteriorament	Erosió
Defectes de conservació	-
Perills eventuais	Llisament i abandonament
Treballs realitzats	Consolidacions

Altres/Observacions:	APLICAR ELS CRITERIS ESPECÍFICS DE L'ANNEX D'INTERVENCIIONS EN MARJADES I L'ANNEX D'INTERVENCIIONS EN SAFAREJOS Tenir en consideració tot allò recollit en el Catàleg i anàlisi dels Camps Marjats del TM de Banyalbufar. Correspondència amb elements àrea 5 – sector 2 del Catàleg de Marjades del TM de Banyalbufar.

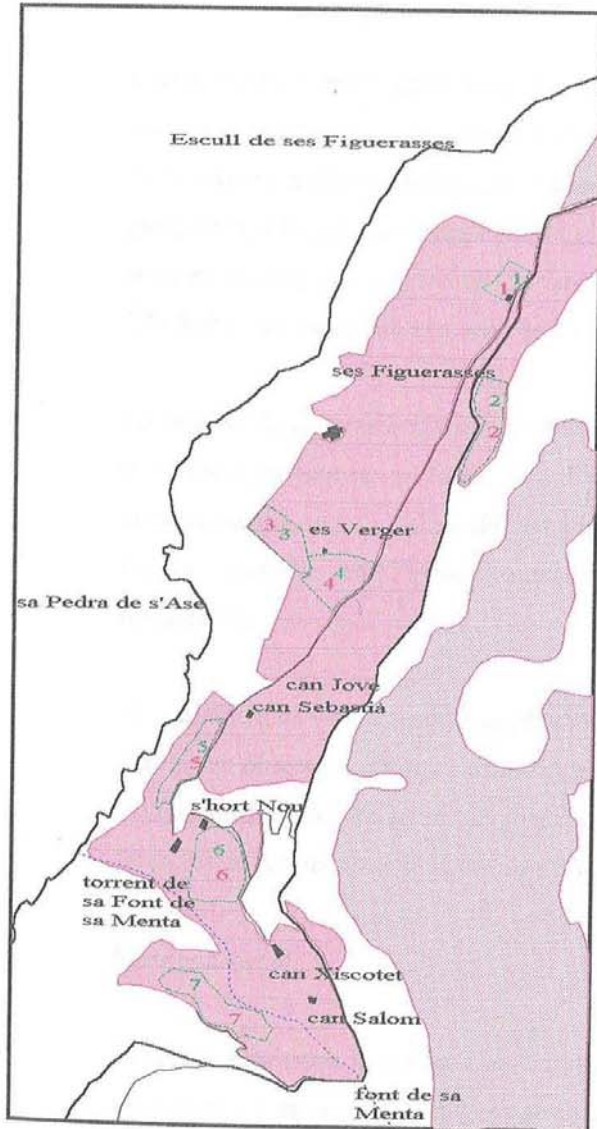
sa Font de sa Menta

correspondència area 5
