INFORMACIÓ IDENTIFICATIVA I DESCRIPTIVA

Denominació	Marjades àrea-3 sector-4
Codi	BANY-B-250
Tipologia	Marge
Ús actual	horta en ús
Autoria	-
Estil o corrent	-
Grau de protecció	-

BANY-B-250

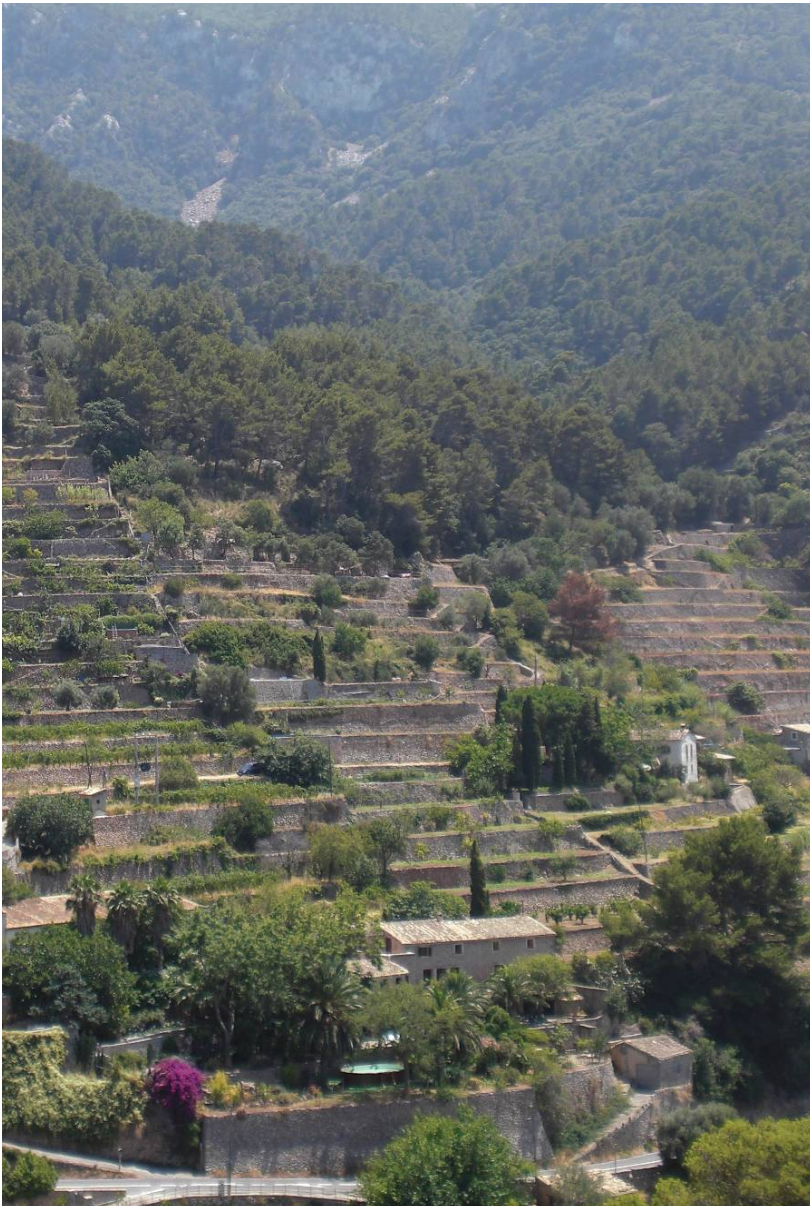
La disposició del marjament és paral·lela contínua amb un desenvolupat sistema d'accessos en base a rampes incloses dins el paredat. La superació del pendent s'assoleix mitjançant un esglaonament dens i que tracta de guanyar terres de conreu a partir de la longitud dels murs (superiors als 70 metres), ja que les terrasses resultants, a causa del rost, tenen una amplària limitada (entre 2 i 5 metres). Cal esmentar també les alçàries compreses entre 3,40 i 5,50 metres. S'han dut a terme tasques de reconstrucció d'esbaldrecs i del sistema d'accessos, encara que utilitzant ciment per fer-les.

Disposició del marjament: paral·lela contínua, traçat dels marges: curvilini, litologia del paredat: tipus de paredat: irregular adobat, tipus de coronament: rasant, forma d'accés entre marjades: rampes, escales i escalons volats, hidràulica: 2 safareigs sistema de síquies subterrànies, superficials i canals verticals de teula, torrent canalitzat a un extrem i morfologia: de vessant.

Estat de conservació	II Quan manquen alguns dels elements estructurals del monument (tant per degradació com per modificació) però és possible la reconstrucció hipotètica
Causes del deteriorament	Erosió
Defectes de conservació	-
Perills eventuais	Llisament i abandonament
Treballs realitzats	Consolidacions
