BANY-B-254

INFORMACIÓ IDENTIFICATIVA I DESCRIPTIVA

Denominació	Marjades àrea-3 sector-8
Codi	BANY-B-254
Tipologia	Marge
Ús actual	zones abandonades i zones amb arbrat de secà (ametlers)
Autoria	-
Estil o corrent	-
Grau de protecció	-

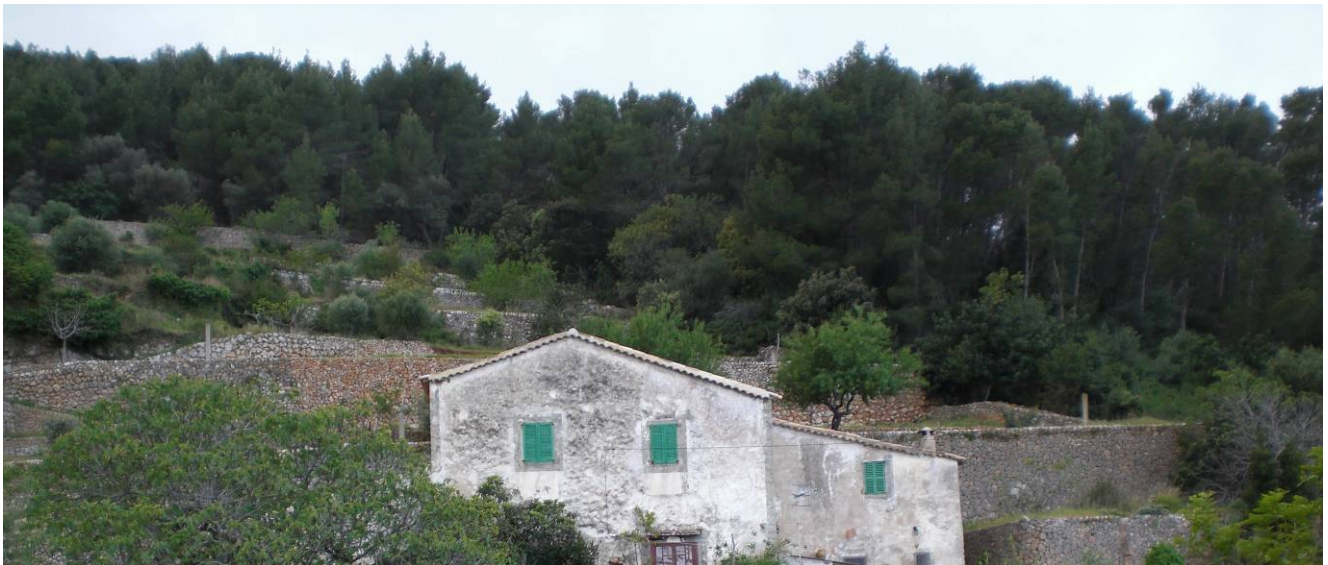
IMATGES

Marges regats de traçats còncaus que actualment es troben en ús amb conreus d'horta i fruiters i en bon estat de conservació. A la part superior del sector s'hi troben el marges amb alçàries superiors a la mitjana, que van minvant a mesura que descen el coster i amb paredat poc adobat. Disposició del marjament: paral·lela contínua, traçat dels marges: curvilini, litologia del paredat: calcària, tipus de paredat: irregular poc adobat, ipus de coronament: filada de dalt i rasant

Estat de conservació	III. Quan es conserven íntegres tots els elements estructurals del monument.
Causes del deteriorament	Erosió
Defectes de conservació	-
Perills eventuais	Lliscaments i abandonament
Treballs realitzats	Consolidacions

Altres/Observacions:	APLICAR ELS CRITERIS ESPECÍFICS DE L'ANNEX D'INTERVENCIONS EN MARJADES I L'ANNEX D'INTERVENCIONS EN SAFAREJOS Tenir en consideració tot allò recollit en el Catàleg i anàlisi dels Camps Marjats del TM de Banyalbufar.
