BANY-B-262

IDENTIFICACIÓ DE L'ELEMENT

Denominació	Marjades àrea-4 sector-4
Codi	BANY-B-262
Tipologia	Marge
Ús actual	abandonament
Autoria	-
Estil o corrent	-
Grau de protecció	-

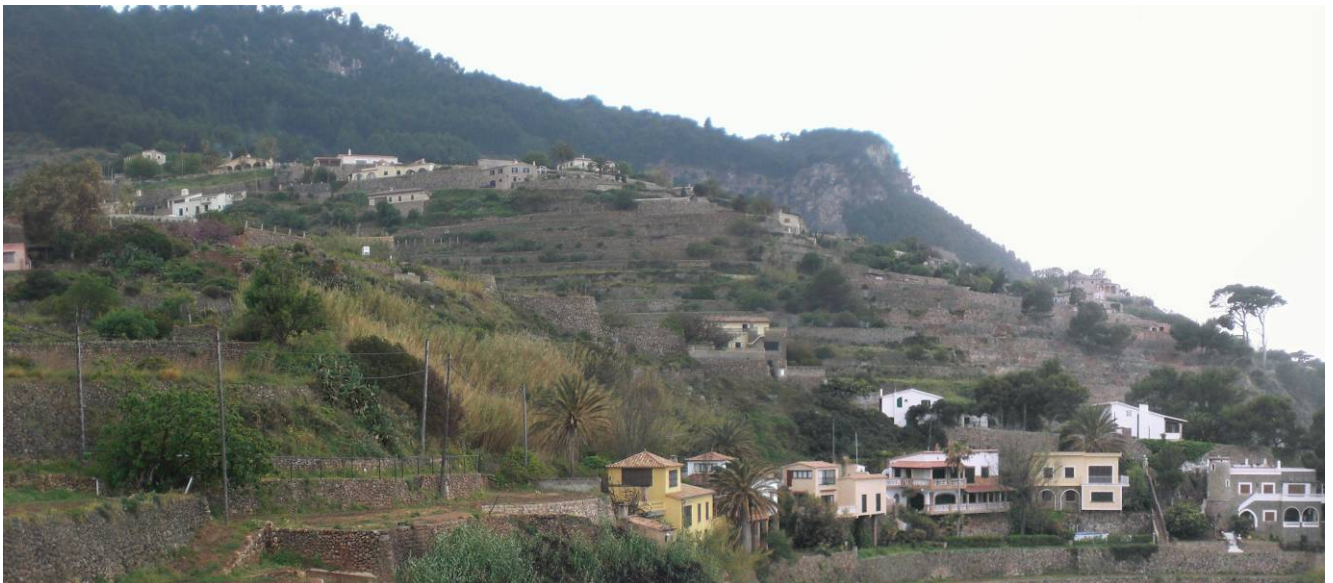
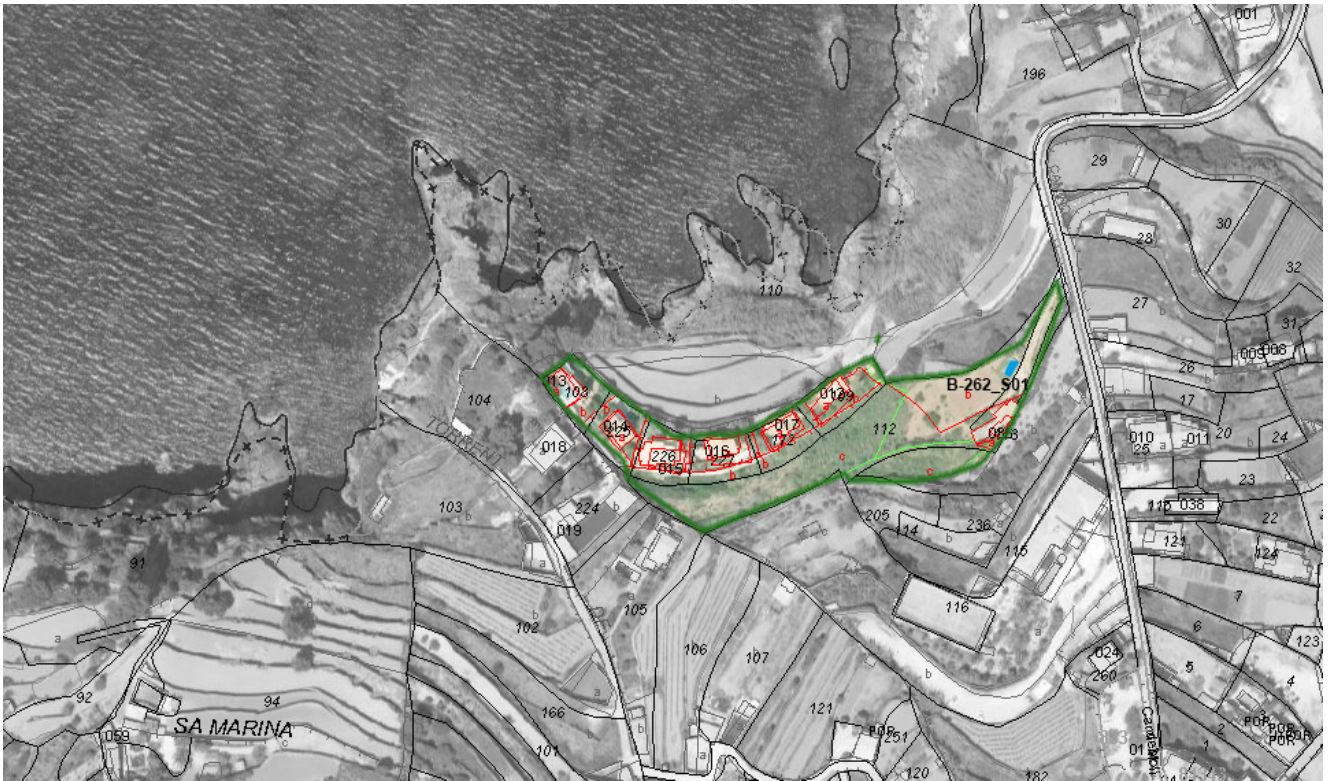
BANY-B-262

Conformat per una antiga horta, avui abandonada i en un elevat estat de degradació que es dedica tan sols a la pastura de bestiar equí. Els murs presenten nombrosos esbaldrechs (portells) que es veuen incrementats amb el pas del bestiar. Pel que fa a les característiques tècniques gairebé no varien de les esmentades als sectors anteriors, ja que segueixen el traçat curvilini, adopten longituds al voltant de la seixantena de metres i alçàries de 3 metres. Actualment s'utilitza únicament per pastures d'ovelles i ases.

Estat de conservació	II Quan manquen alguns dels elements estructurals del monument (tant per degradació com per modificació) però és possible la reconstrucció hipotètica
Causes del deteriorament	Erosió
Defectes de conservació	-
Perills eventuais	Lliscaments i abandonament
Treballs realitzats	Consolidacions

Grau de protecció:	B
Propietat	Particulars
Classificació del sòl:	No Urbanitzable
Usos permesos:	Segons Pla d'Ordenació de Recursos Naturals de la Serra de Tramuntana. Capítol V: zones d'ús general. Agrícola-ramader i habitatge annex a l'explotació. Segons secció 11- Sòl No urbanitzable art. 130 de les NNSS. Es permet habitatge rural, edificació explotació ramadera i cases d'eines segons els art. 131, art.132 i art.133 respectivament de la mateixa secció de les NNSS
Just. valor patrimonial / protecció	Valor Patrimonial i Valor Vernacular
Elements destacats a preservar:	Estructura i morfologia del bé
Intervencions permeses	Conservació. Consolidació. Restauració. Rehabilitació.
Intervencions no permeses	Enderroc total, Transformacions tipologia constructiva, actuacions que desvirtuin el caràcter patrimonial del bé.
Intervencions preferents	Conservació i Consolidació del bé
Afectació Llei de Costes	Servitud de Protecció
