BANY-B-280

Denominació	Marjades àrea-5 sector-5
Codi	BANY-B-280
Tipologia	Marge
Ús actual	abandonament
Autoria	-
Estil o corrent	-
Grau de protecció	-

Municipi	Banyalbufar
Situació	comprés entre can Sebastià i can Cerdà Plànol 3A
Coordenades UTM	X:456667 Y:4391994
Altitud	65-85 m.
Entorn	Rural
Referència cadastral	07007A00100013 07007A00100012

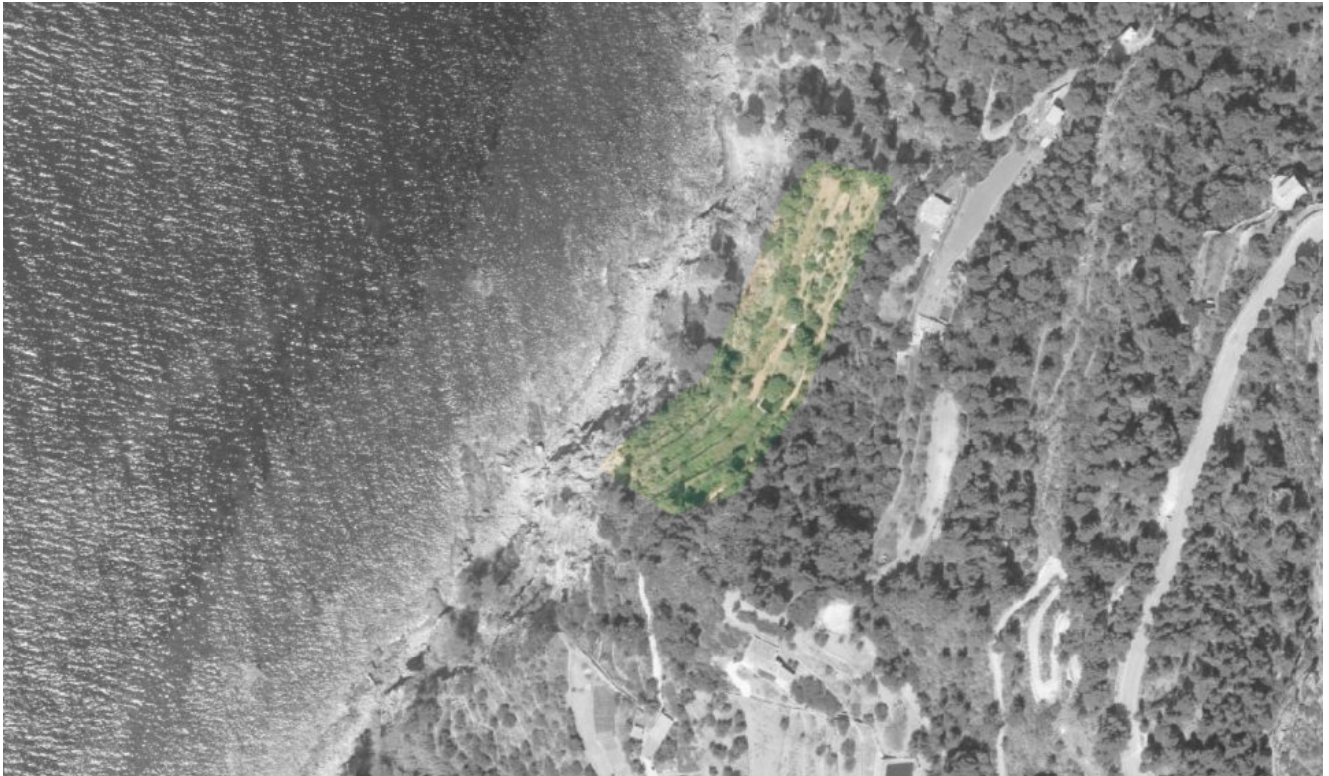
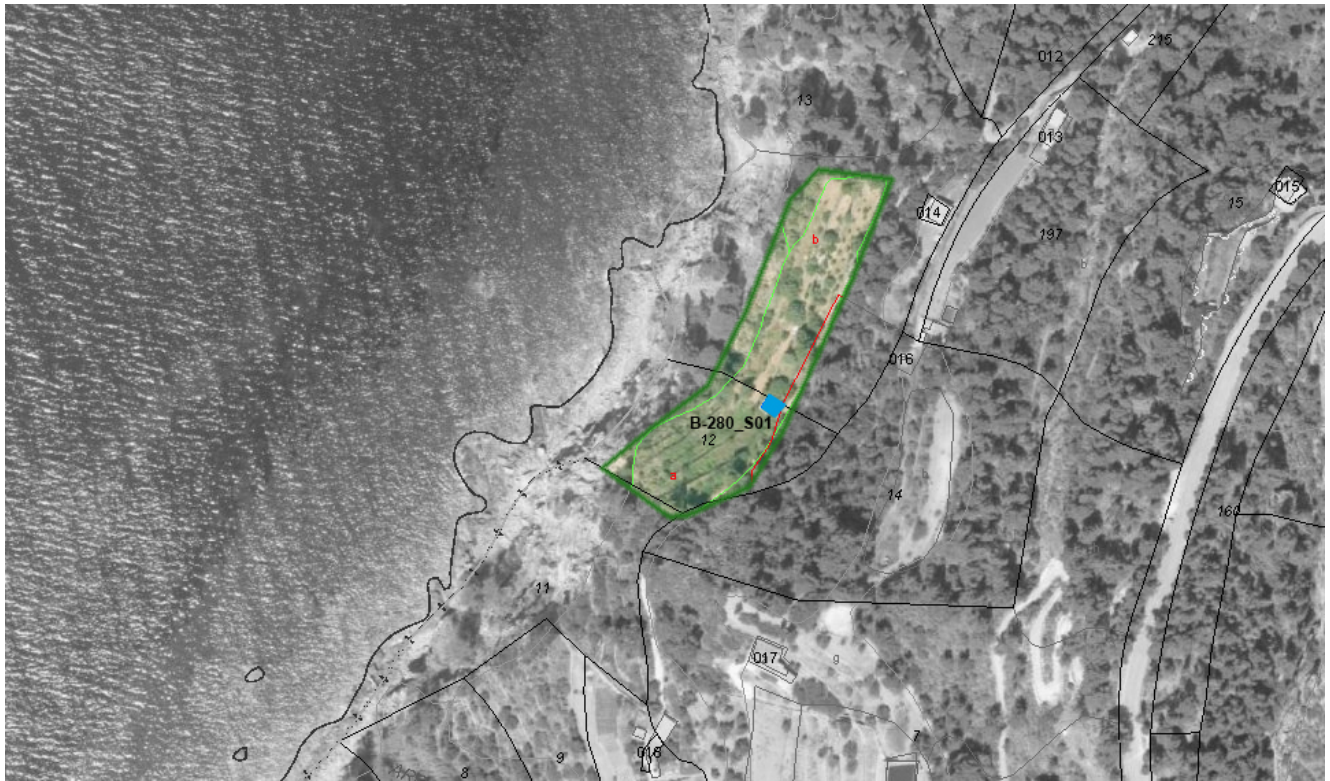
IMATGES

Actualment és la resta marginal d'una àrea marjada. Les marjades es troben invadides de vegetació i mostren un elevat estat de degradació. Un dels trets constructius que es pot esmentar és la construcció del paredat amb alternància de pedres calcàries i silíciques. Els murs arriben a assolir alçàries considerables de fins a 3,60 metres. També cal fer referència a la presència d'elements d'emmagatzamament i conducció de l'aigua i un sistema d'accessos en base a escalons voltats i rampes.

Estat de conservació	II Quan manquen alguns dels elements estructurals del monument (tant per degradació com per modificació) però és possible la reconstrucció hipotètica
Causes del deteriorament	Erosió
Defectes de conservació	-
Perills eventuais	Lliscaments i abandonament
Treballs realitzats	Consolidacions

Conservació i Consolidació del bé
