BANY-C-009

INFORMACIÓ IDENTIFICATIVA I DESCRIPTIVA

Denominació	Can Ferrà c
Codi	BANY-C-009
Tipologia	Caseta
Ús actual	-
Autoria	-
Estil o corrent	-
Grau de protecció	-

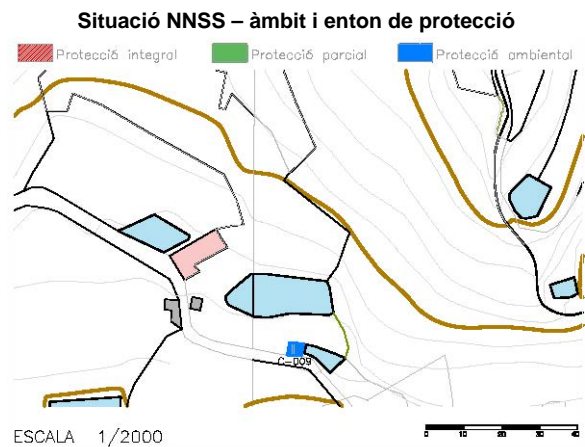
Caseta d'eines aïllada, construïda amb la tècnica de pedra en verd, de secció rectangular, alçat d'una sola planta i coberta de teules d'un aiguavés cap a un lateral, amb fumental antic.

FAÇANA. Principal. Orientació: oest. Parament de pedra viva vista local (calcària), amb junta d'argamassa embutida, escairada de mitjans de marès. Al centre portal forà de llinda emmarcat de marès.

Lateral. Orientació: nord. Parament de pedra viva vista local (calcària), amb junta d'argamassa embutida, escairada de mitjans de marès. Al centre finestra de llinda, emmarcada de marès.

Lateral i Posterior. Orientació: sud i est, respectivament. Parament de pedra viva vista local (calcària), amb junta d'argamassa embutida, escairada de mitjans de marès. No s'hi presenten vans.

Estat de conservació	III. Quan es conserven íntegres tots els elements estructurals del monument.
Causes del deteriorament	Erosió
Defectes de conservació	No s'aprecien
Perills eventuais	Alteració de la fesomia original.
Treballs realitzats	Cap
